Rigenerazione culturale, sociale ed economica dell'antico Borgo di Castelnuovo in Avane

ACDC-AVANE CENTRALE CREATIVA (CUP: G37B22000180006)  
PFTE art 23 comma 5 bis, 6 D.Lgs 50/2016

PFTE-SF-G-5.6-R\_1

ANALISI DEL DEGRADO FISICO, MATERICO E STRUTTURALE ED  
ELEMENTI ARCHITETTONICI PREESISTENTI

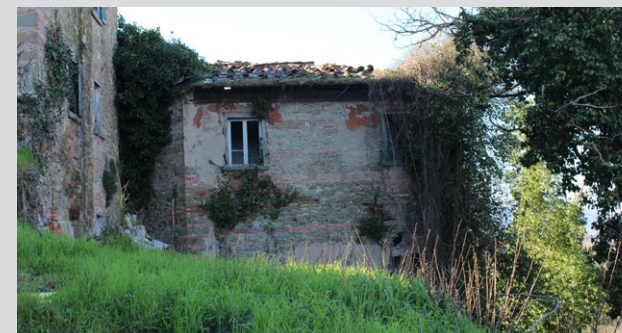
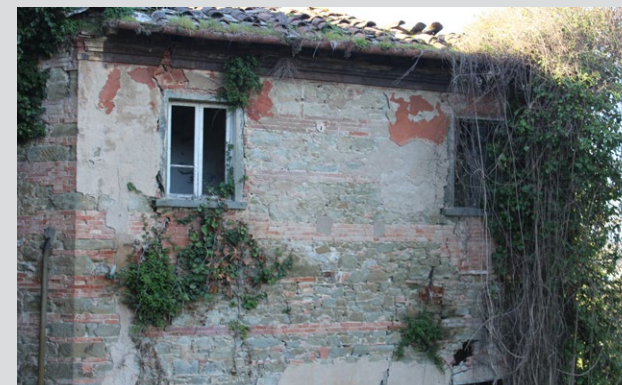
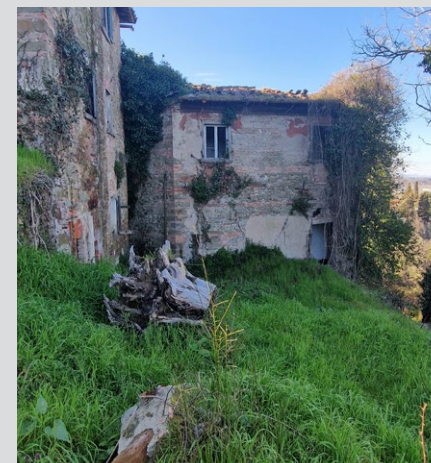
Isolato 2  
Edif. 2M

L'edificio appartenente all'isolato 2, identificato con il codice 2M si presenta privo dell'intonaco esterno e infestato dalla vegetazione. Non è stato possibile accedere agli interni in sicurezza. Per quanto riguarda il sistema resistente le murature perimetrali, di cui è possibile leggere la tessitura in cui il pietrame è intervallato da ricorsi in laterizio, sono interessati da una lesione probabilmente imputabile al cedimento del sistema fondale in corrispondenza dell'angolo nord.

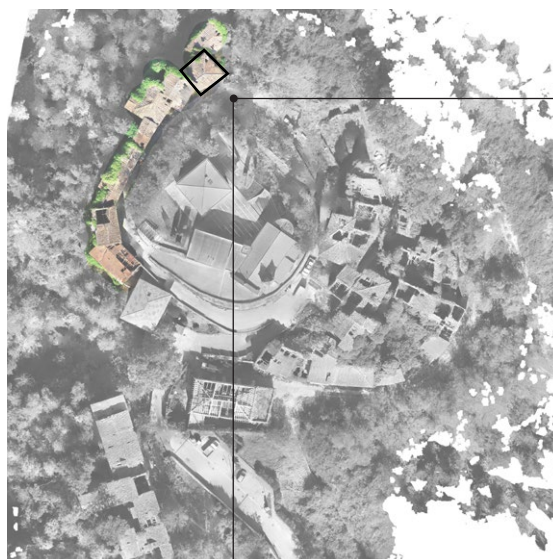
Isolato 2  
Edif. 2L

L'edificio appartenente all'isolato 2, identificato con il codice 2L si presenta privo dell'intonaco esterno e infestato dalla vegetazione, con parti della copertura crollata. Il paramento murario è in pietrame misto con rinforzi in laterizio in corrispondenza del cantonale.

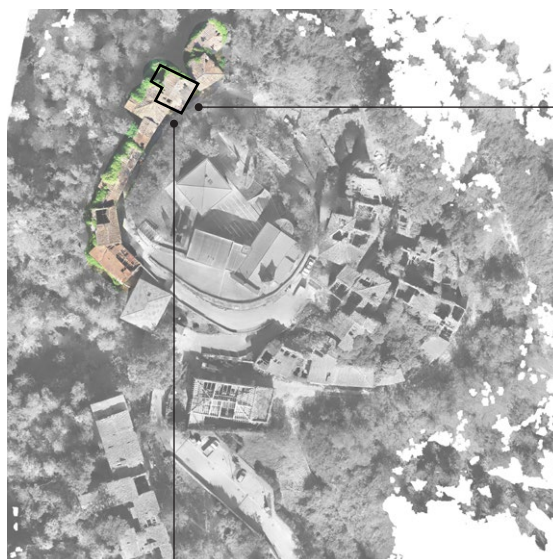
Isolato 2  
Edif. 2H

L'edificio appartenente all'isolato 2, identificato con il codice 2H si presenta privo dell'intonaco esterno e delle chiusure verticali. Rimane traccia della scala di ingresso e del caratteristico passaggio ad arco. La struttura portante è una muratura in laterizio con copertura lignea.

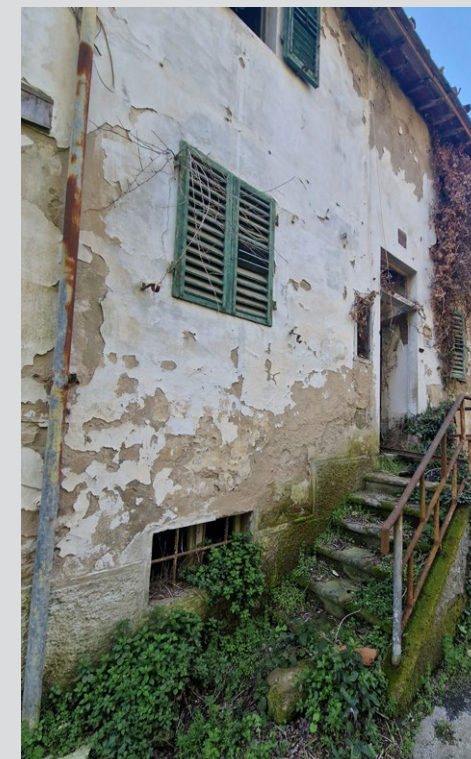
**Isolato 2**  
**Edif. 2G**

L'edificio appartenente all'isolato 2, identificato con il codice 2G mantiene l'intonacatura esterna seppure caratterizzato dall'esfoliazione dell'intonaco esterno .

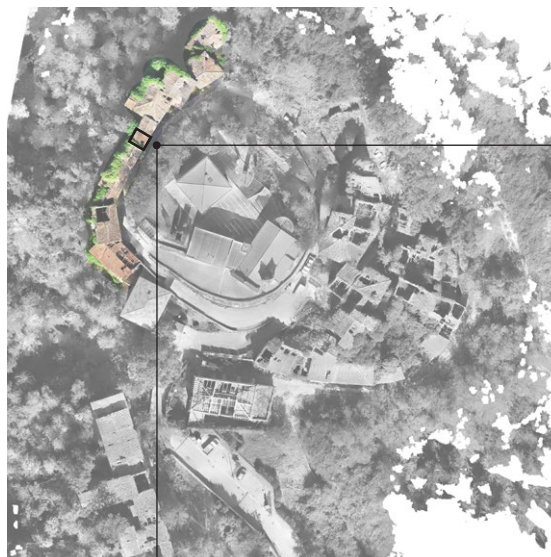
**Isolato 2**  
Edif. 2F

L'edificio appartenente all'isolato 2, identificato con il codice 2F è caratterizzato dalla mancanza per la parte inferiore e distacco dell'intonaco e dal crollo della copertura, nonché dalla vegetazione infestante che interessa la facciata. La tessitura muraria è caratterizzata da pietrame misto. L'interno è caratterizzato da crolli mentre rimane ancora visibile il solaio ligneo interno.

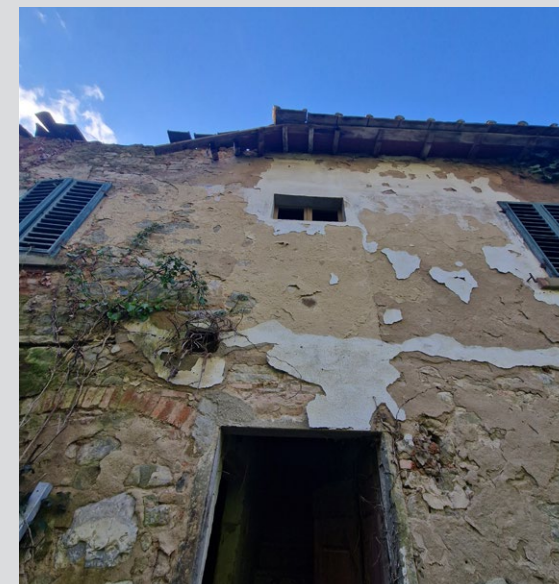
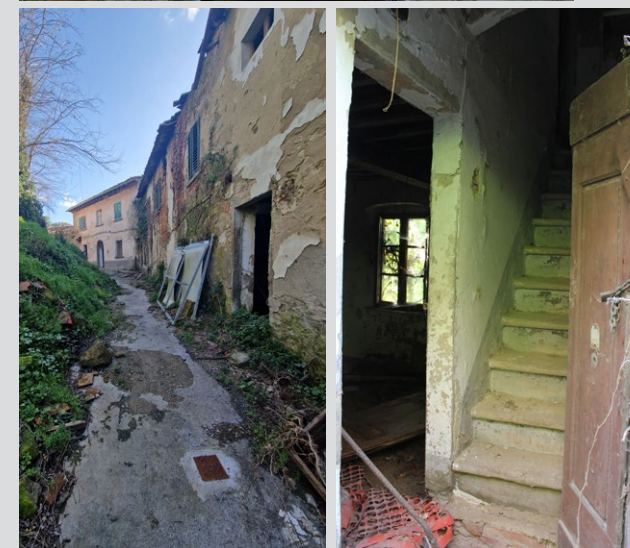
Isolato 2  
Edif. 2E

L'edificio appartenente all'isolato 2, identificato con il codice 2E è caratterizzato dal distacco dell'intonaco. La tessitura muraria che traspare è caratterizzata da pietra mista. Sono ancora presenti, seppur fortemente deteriorati i serramenti in legno, ad eccezione della porta. L'interno è caratterizzato da crolli, ed anche la scala interna in pietra risulta dissesata.

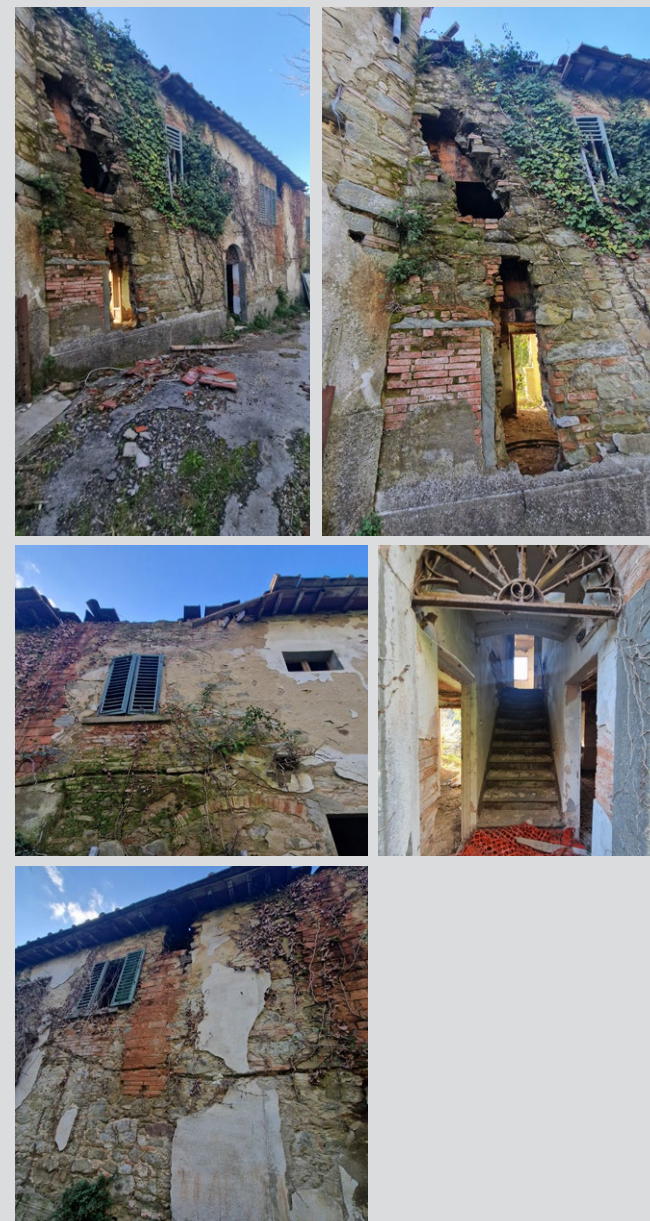
Isolato 2  
Edif. 2D

L'edificio appartenente all'isolato 2, identificato con il codice 2D è caratterizzato dalla mancanza di intonaco, vegetazione infestante, crollo della copertura e patina biologica che interessa la muratura fino al piano primo dell'edificio. La tessitura muraria che traspare è caratterizzata da pietrame misto, in cui sono evidenti inserzioni in laterizio probabilmente risalenti all'inserimento di canne fumarie. E' ancora presente la scala centrale interna, e il volume retrostante annesso, visibile ma non supervisionabile a causa delle condizioni statiche precarie.

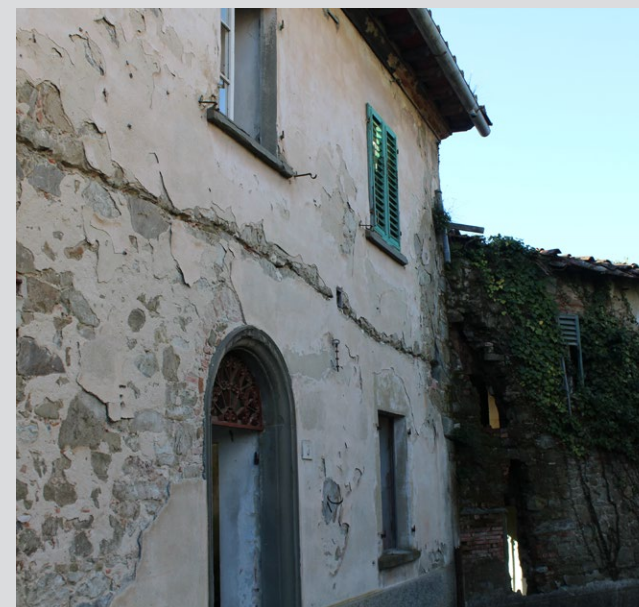
Isolato 2  
Edif. 2C

L'edificio appartenente all'isolato 2, identificato con il codice 2C è caratterizzato da distacco di alcune porzioni di intonaco di intonaco, il crollo della copertura e dei solai interni, e patina biologica che interessa i muri interni. La tessitura muraria che traspare è caratterizzata da pietrame misto, in cui sono evidenti inserzioni in laterizio in mattoni e blocchi.

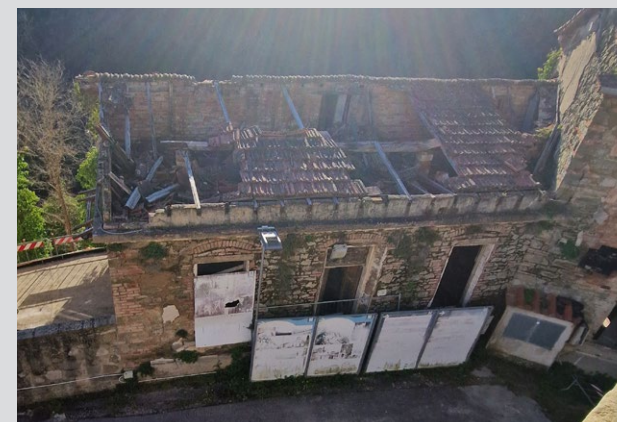
Isolato 2  
Edif. 2B

L'edificio appartenente all'isolato 2, identificato con il codice 2B è caratterizzato da mancanza di intonaco per quasi la totalità della sua superficie esterna. La muratura in pietrame vede rinforzi in laterizio ai cantonali e in corrispondenza degli architrave. E' presente una fascia basamentale su cui si attestano efflorescenze, vegetazione e patina biologica. La copertura è completamente crollata così come la tettoia esterna verso est e la scala originaria

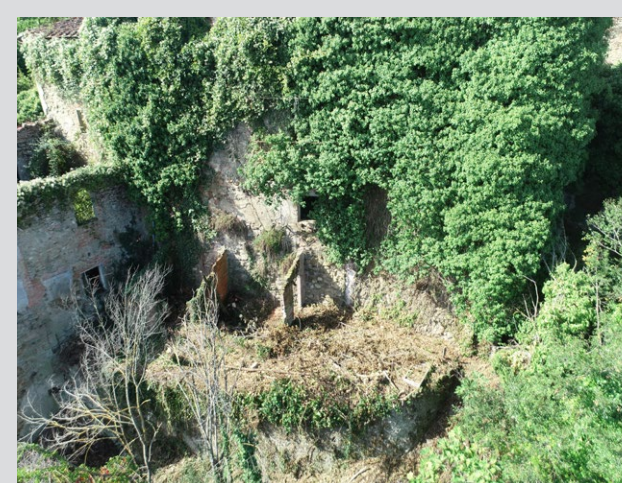
Isolato 5  
Edif. 5P

L'edificio appartenente all'isolato 5, identificato con il codice 5P è caratterizzato da crolli generalizzati e una vegetazione infestante

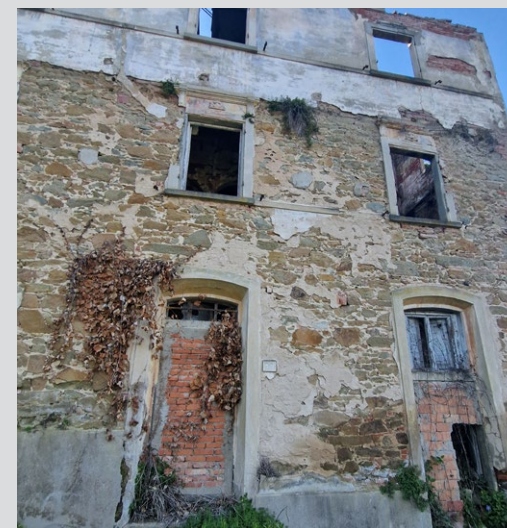
Isolato 5  
Edif. 5M

L'edificio appartenente all'isolato 5, identificato con il codice 5M è caratterizzato dalla mancanza dell'intonaco in corrispondenza dei primi due piani, mentre rimane all'ultimo piano caratterizzato da efflorescenze e deposito superficiale. La copertura è crollata.

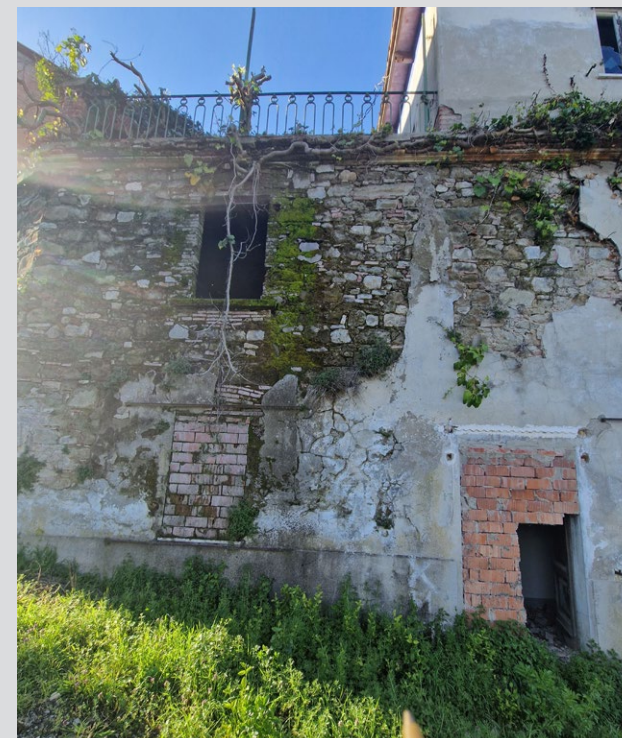
Isolato 5  
Edif. 5L

L'edificio appartenente all'isolato 5, identificato con il codice 5L è caratterizzato dalla mancanza dell'intonaco in alcune porzioni, soprattutto nella facciata corrispondente al blocco con terrazzo sommitale, mentre le porzioni che rimangono sono caratterizzate da efflorescenze e deposito superficiale. La muratura è in pietrame misto. E' presente una patina biologica diffusa ed efflorescenza anche in corrispondenza della parte basamentale. Sono ancora presenti la copertura e il parapetto metallico della terrazza.

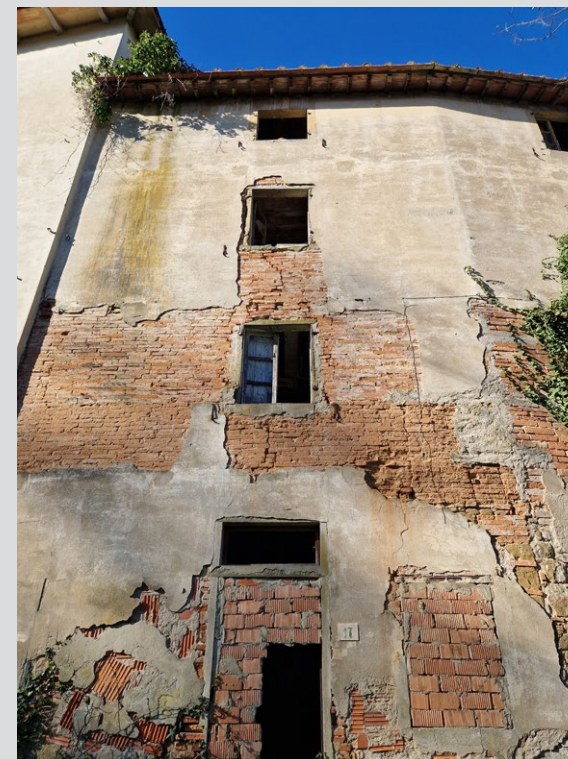
Isolato 5  
Edif. 5H

L'edificio appartenente all'isolato 5, identificato con il codice 5H è caratterizzato dalla mancanza dell'intonaco soprattutto in corrispondenza del piano terra e piano primo, mentre le porzioni che rimangono sono caratterizzate da efflorescenze e deposito superficiale. Il volume sormontato dalla terrazza risulta in pietrame, mentre la parte a più piani in muratura in laterizio.

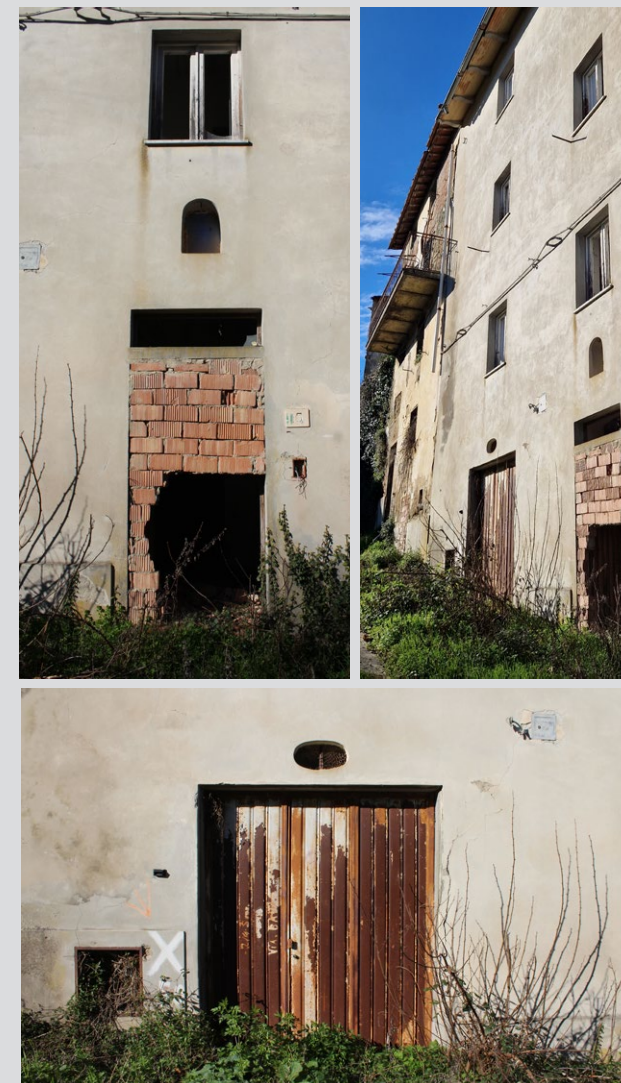
Isolato 5  
Edif. 5G

L'edificio appartenente all'isolato 5, identificato con il codice 5G mantiene l'intonaco esterno, seppur caratterizzato da efflorescenza; sono ancora presenti gli infissi in legno, seppur fortemente degradati. Lo stato di conservazione migliore degli edifici adiacenti lascia evidenti le caratteristiche nicchie che sovrastano le aperture a piano terra. Anche la copertura si mantiene almeno dall'esterno integra.

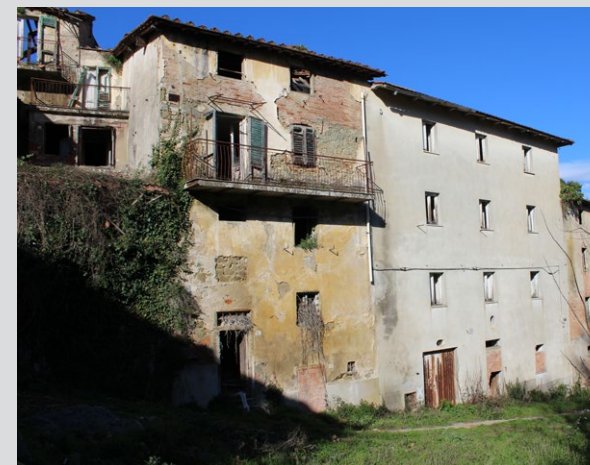
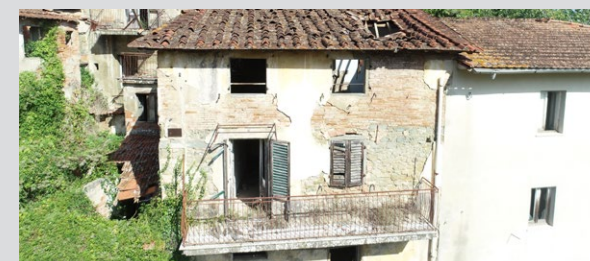
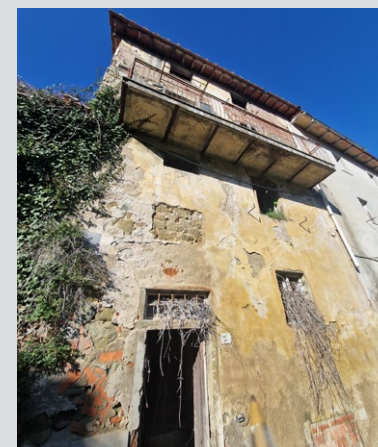
Isolato 5  
Edif. 5F

L'edificio appartenente all'isolato 5, identificato con il codice 5F è caratterizzato dal degrado dell'intonaco, mancanza, esfoliazione, efflorescenza e patina. Ai piani inferiori si nota una struttura muraria in pietra, mentre ai piani superiori in laterizio. La copertura risulta compromessa.

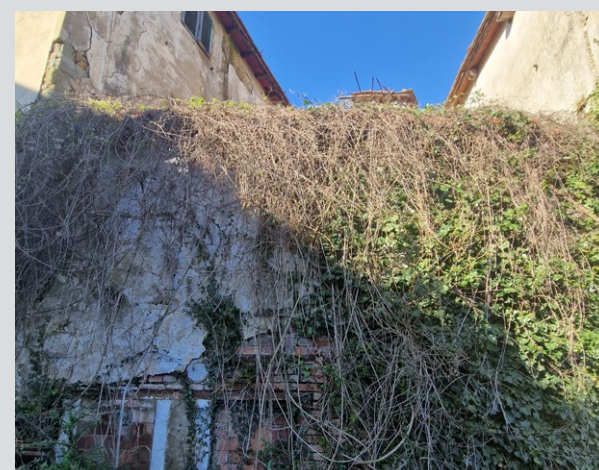
**Isolato 5**  
Edif. 5E

L'edificio appartenente all'isolato 5, identificato con il codice 5E è caratterizzato dal crollo completo della copertura e delle strutture interne. Rimane in piedi il muro perimetrale che costituisce la cortina continua caratterizzato da un'infestante vegetazione.

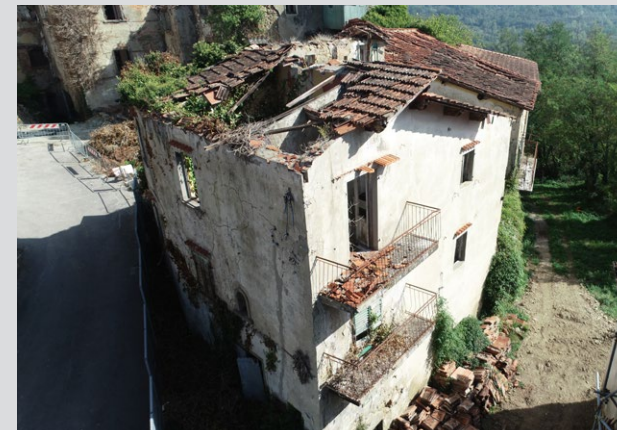
Isolato 5  
Edif. 5D

L'edificio appartenente all'isolato 5, identificato con il codice 5D è caratterizzato dal crollo quasi completo della copertura. I muri perimetrali mantengono l'intonaco esterno caratterizzato da patina ed efflorescenza, su cui permangono elementi caratteristici come nicchie e laterizi inseriti nelle murature a sormontare le finestre.

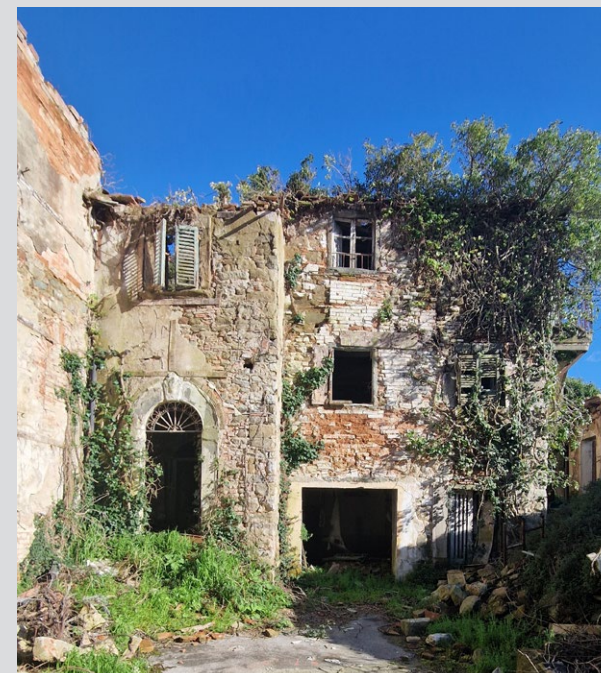
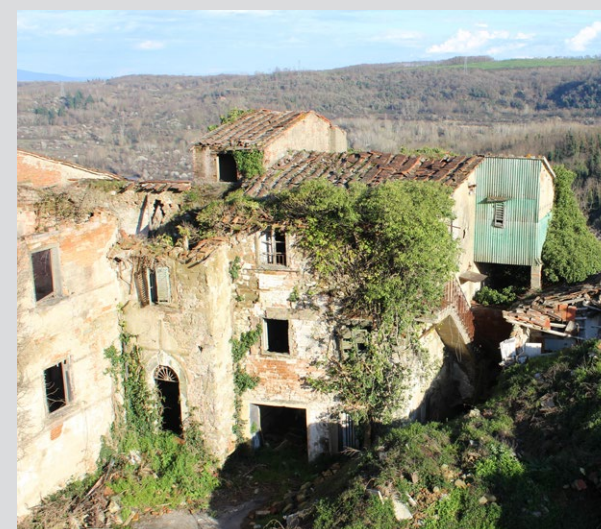
Isolato 5  
Edif. 5B

L'edificio appartenente all'isolato 5, identificato con il codice 5B è interessato dal crollo della copertura e da un degrado generalizzato delle strutture. Risultano leggibili le aperture con elementi di dettaglio, come il portale in pietra ad arco. All'interno si è attestata un vegetazione infestante.

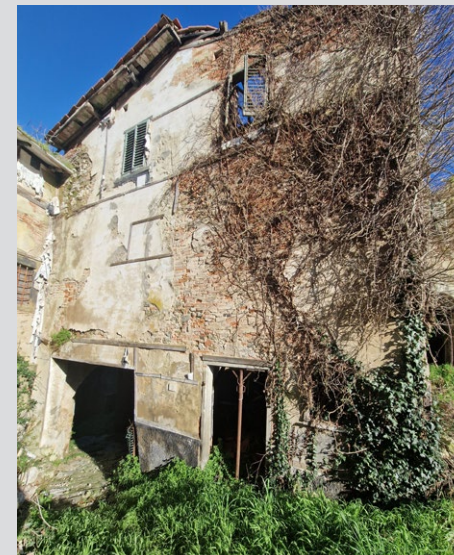
**Isolato 5**  
**Edif. 5A**

L'edificio appartenente all'isolato 5, identificato con il codice 5A è interessato dal crollo parziale della copertura e delle strutture interne. I muri perimetrali, soprattutto quello adiacente all'asilo, sono interessati da alcuni cinematismi. La vegetazione infestante e la mancanza dell'intonaco caratterizzano le facciate verso il borgo, mentre quelle interne nella corte rimangono prive di intonaco.

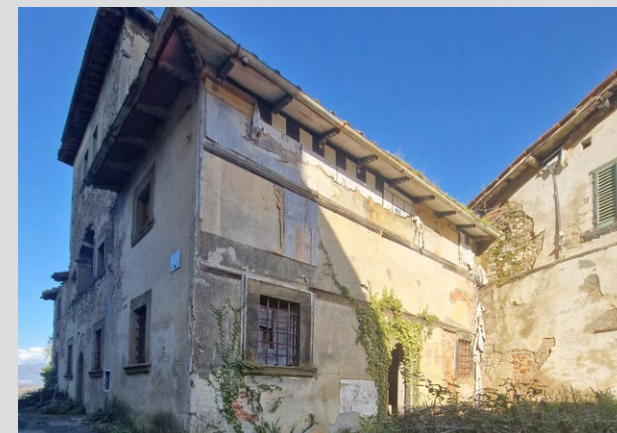
Isolato 4  
Edif. 4

L'edificio denominato Ex Asilo è interessato dal crollo parziale della copertura e delle strutture interne. E' stata prevista un'attività diagnostica di dettaglio per poter analizzare lo stato dell'immobile e anche la geometria della sua organizzazione strutturale.
