SERVIZIO TECNICO DI INGEGNERIA ED ARCHITETTURA PER PROGETTAZIONE DEFINITIVA ED ESECUTIVA, DIREZIONE LAVORI, COORDINAMENTO DELLA SICUREZZA IN FASE DI PROGETTAZIONE ED ESECUZIONE RELATIVO ALL'INTERVENTO DI "LAVORI DI MANUTENZIONE STRAORDINARIA DI RIPRISTINO DEL PONTE SULLA S.P.15 DI MONTEGONZI, KM. 0+750, LOCALITÀ CAMMENATA, COMUNE DI CAVRIGLIA".  
CUP I37H21005400001 – CIG 8981078C03

**PROGETTO DEFINITIVO**

**ELABORATO :** RELAZIONE TECNICA GENERALE

| Provincia di Arezzo | LAVORI DI MANUTENZIONE STRAORDINARIA DI RIPRISTINO DEL PONTE SULLA S.P.15 DI MONTÉGONZI, KM. 0+750, LOCALITÀ CAMMENATA, COMUNE DI CAVRIGLIA | Relazione Tecnica Generale |

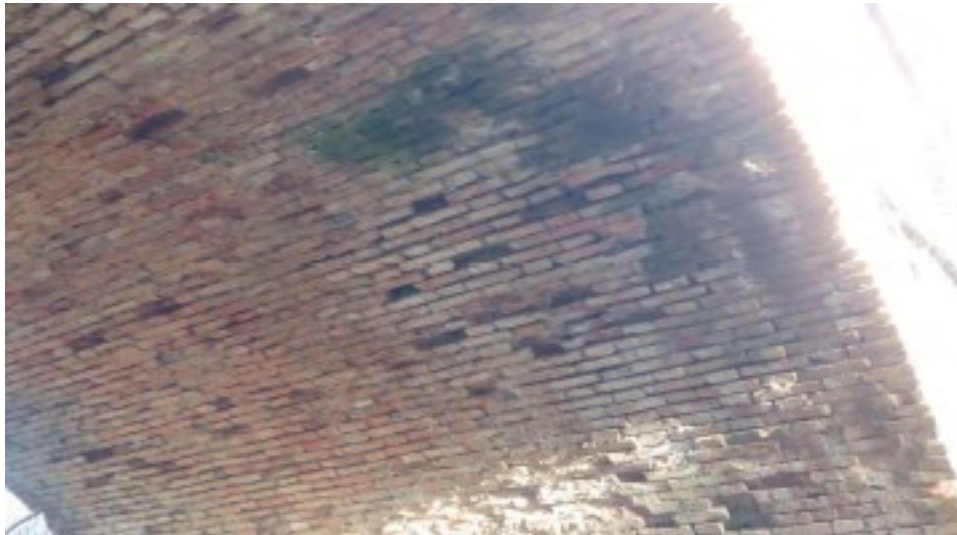
- Allentamento della maglia muraria della volta d'imposta e distacco di alcuni mattoni;
- Allentamento della maglia muraria dei muri d'ala

*Figura 19 Vista su intradosso della volta con distacco di mattoni*

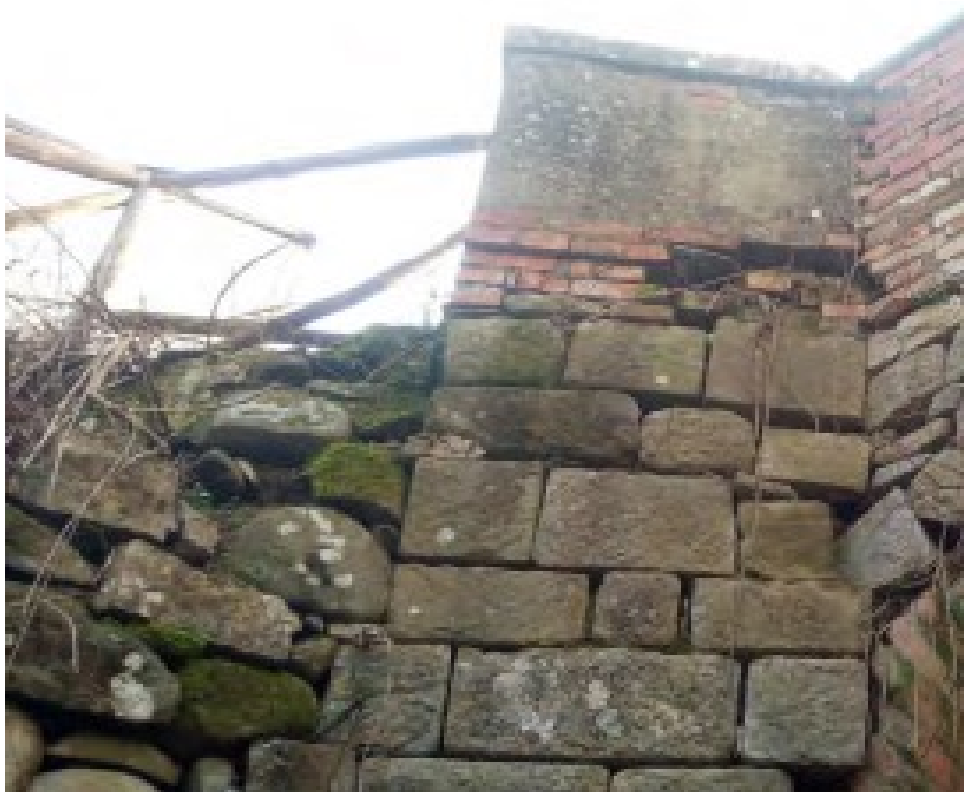
*Figura 20 Vista su allentamento maglia muraria dei muri d'ala*

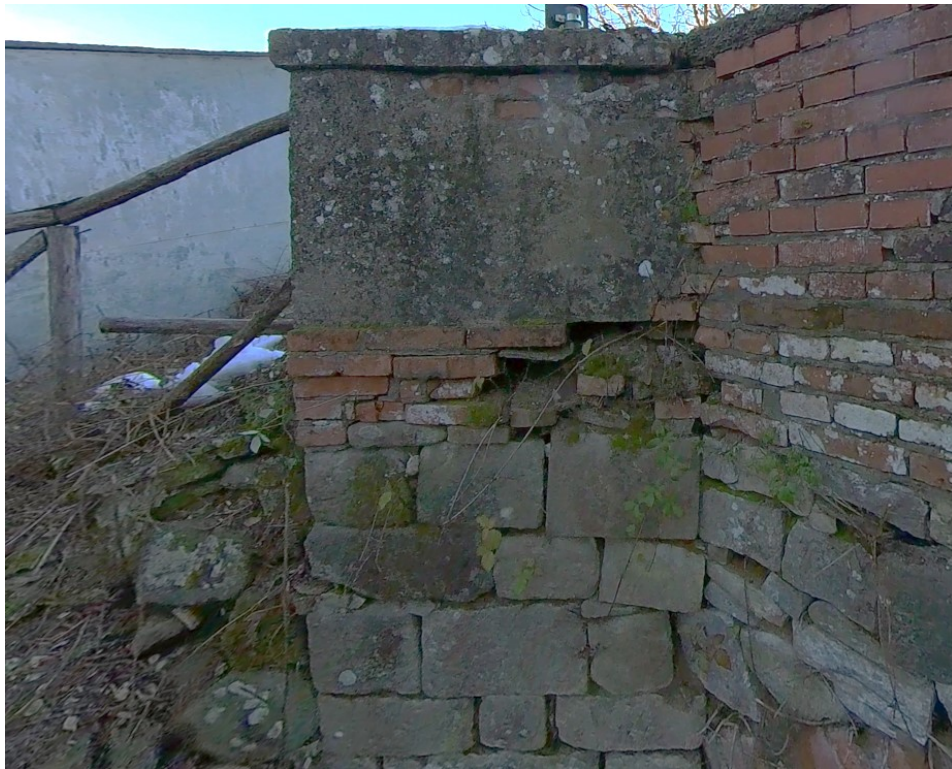
- Presenza di vegetazione infestante sui muri d'ala

*Figura 21 Vista su muro d'ala con vegetazione infestante*

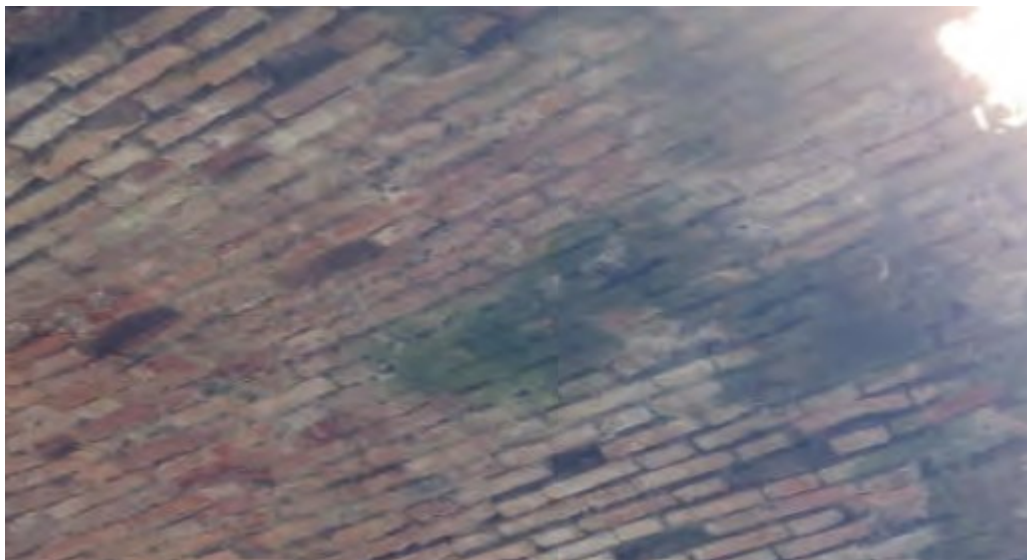
- Presenza di infiltrazioni e muffe

*Figura 22 Vista all'intradosso della volta con infiltrazioni e muffe*

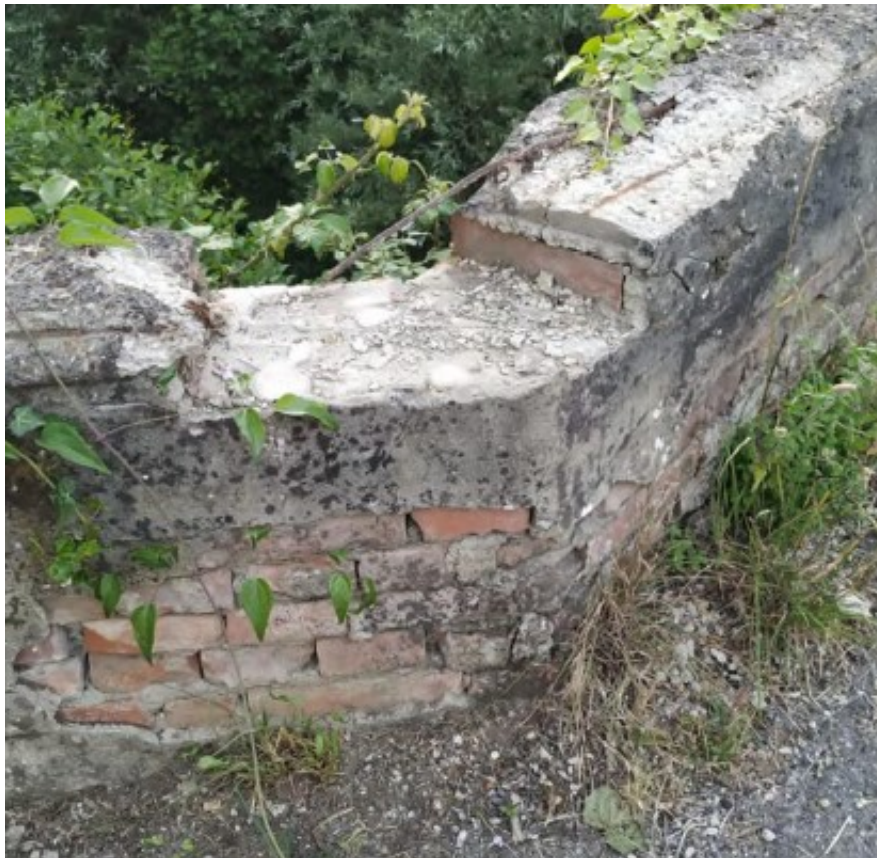
- Parapetto dissestato e rimaneggiato

*Figura 23 Vista sul parapetto con porzione danneggiata*

Le barriere stradali esistenti risultano essere obsolete e/o non presenti ed andranno sostituite da nuove barriere ANAS bordo ponte e bordo rilevato di classe H2.

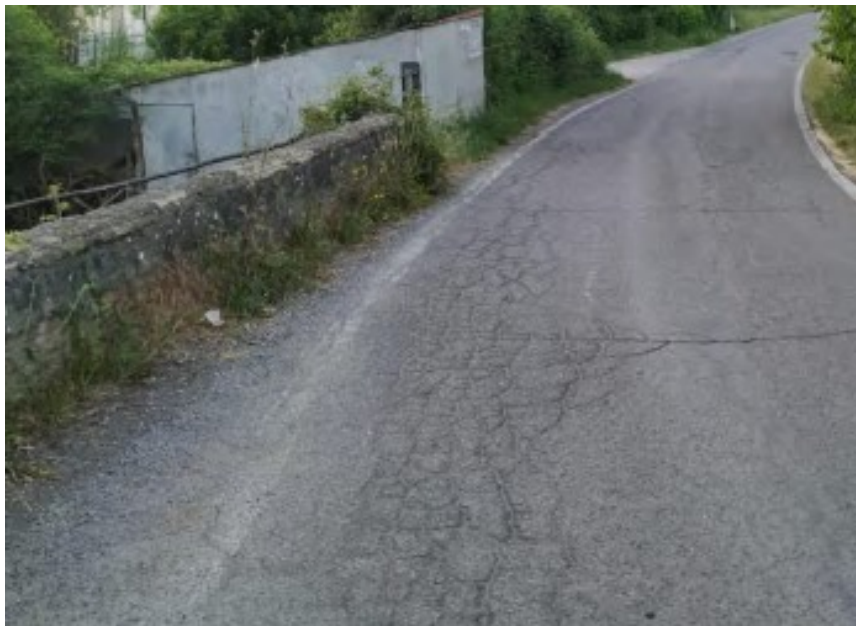
- Pavimentazione stradale dissestata

*Figura 24 Vista sulla pavimentazione stradale dissestata*
