SERVIZIO TECNICO DI INGEGNERIA ED ARCHITETTURA PER PROGETTAZIONE DEFINITIVA ED ESECUTIVA, DIREZIONE LAVORI, COORDINAMENTO DELLA SICUREZZA IN FASE DI PROGETTAZIONE ED ESECUZIONE RELATIVO ALL'INTERVENTO DI "LAVORI DI MANUTENZIONE STRAORDINARIA DI RIPRISTINO DEL PONTE SULLA S.P.15 DI MONTEGONZI, KM. 0+750, LOCALITÀ CAMMENATA, COMUNE DI CAVRIGLIA".  
CUP I37H21005400001 – CIG 8981078C03

**PROGETTO DEFINITIVO**

**ELABORATO :** RELAZIONE PAESAGGISTICA

| Provincia di Arezzo | LAVORI DI MANUTENZIONE STRAORDINARIA DI RIPRISTINO DEL PONTE SULLA S.P.15 DI MONTAGONZI, KM. 0+750, LOCALITÀ CAMMENATA, COMUNE DI CAVRIGLIA | Relazione Paesaggistica |

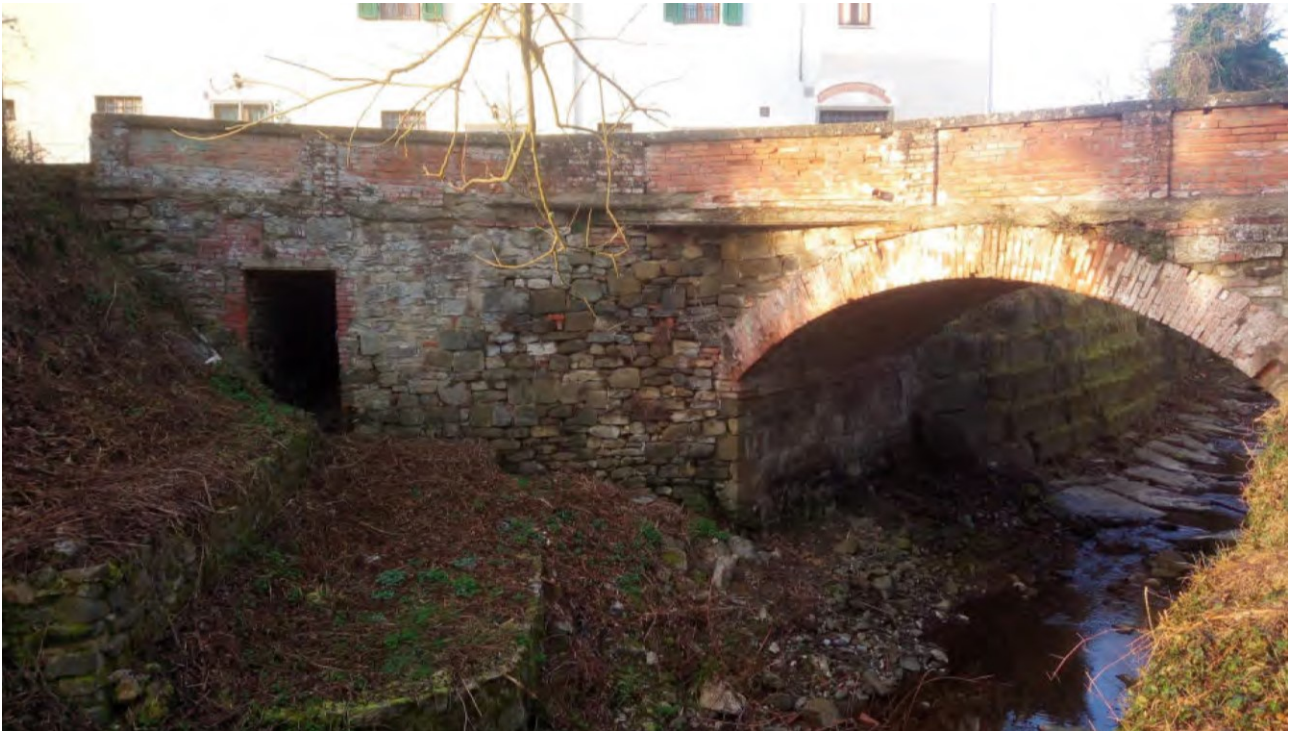
*Figura 15. FOTO 1 – Vista del lato est del ponte*

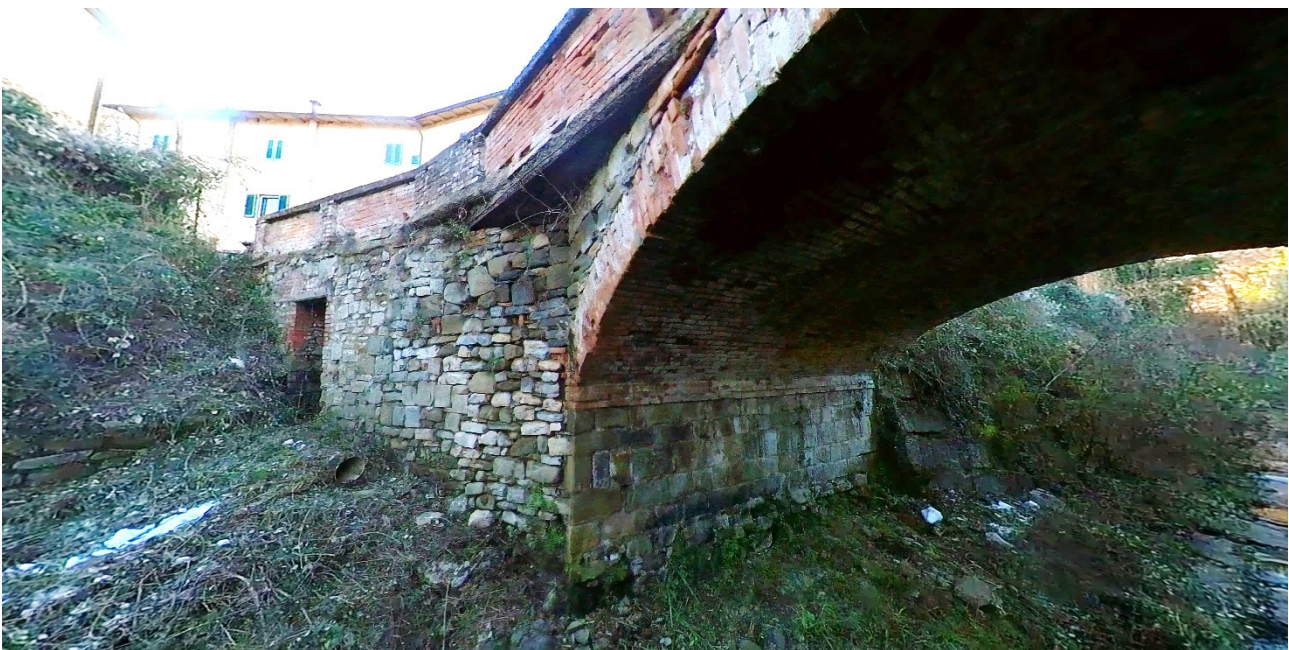
*Figura 16. FOTO 2 – Vista del lato est del ponte*

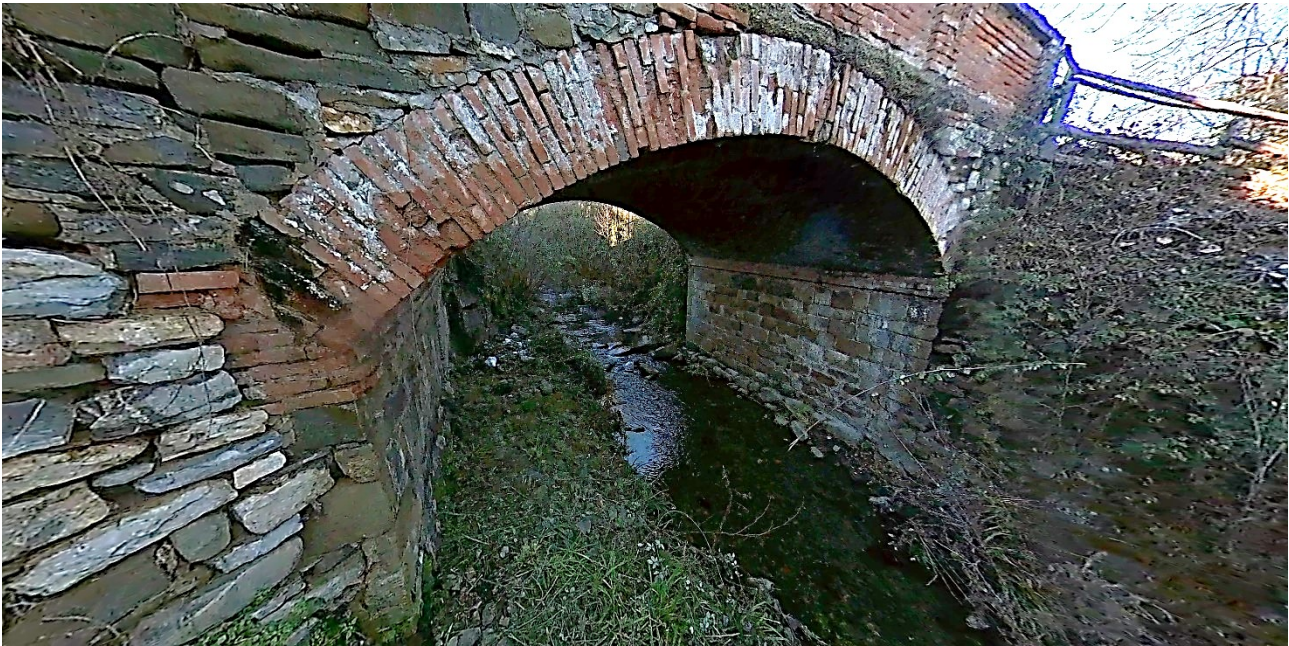
*Figura 17. FOTO 3 - Vista del lato ovest del ponte*

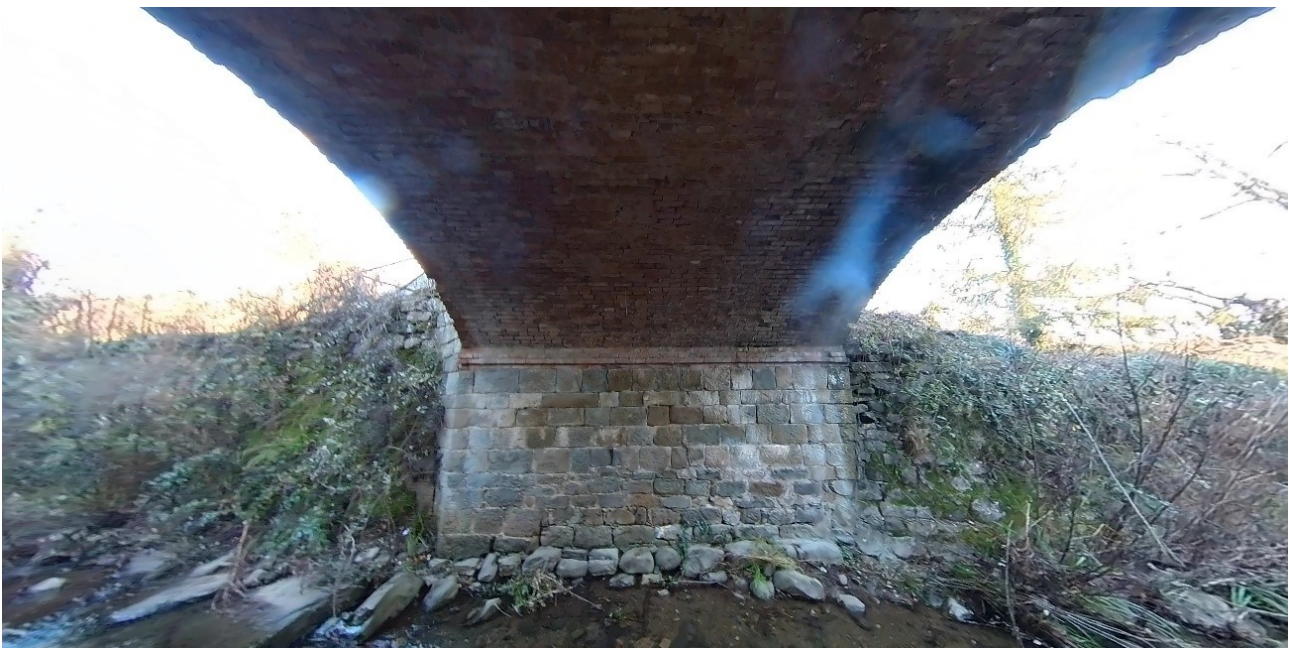
*Figura 18. FOTO 4 - Vista intradosso della volta in mattoni e spalla in pietra*

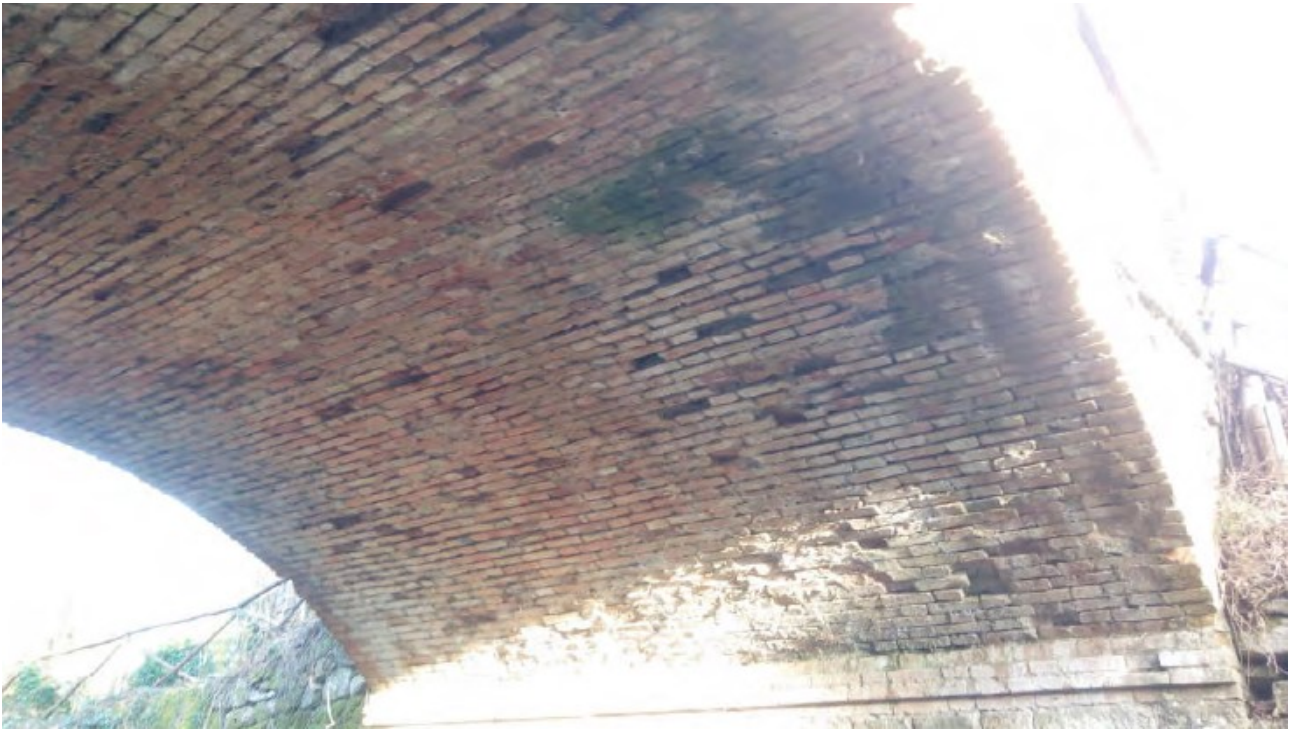
*Figura 19. FOTO 5 - Vista intradosso della volta in mattoni*

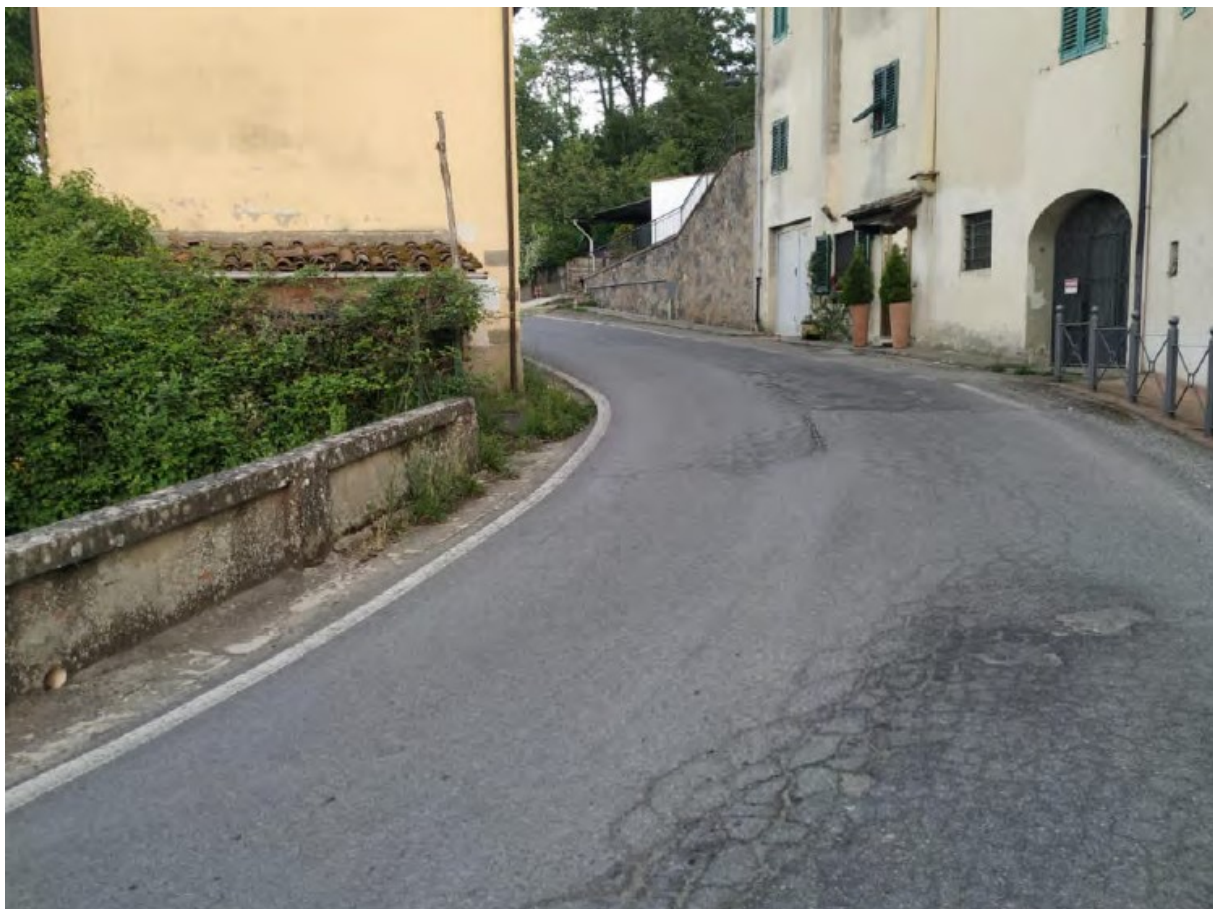
*Figura 20. FOTO 6 - Vista sud della strada superiore*

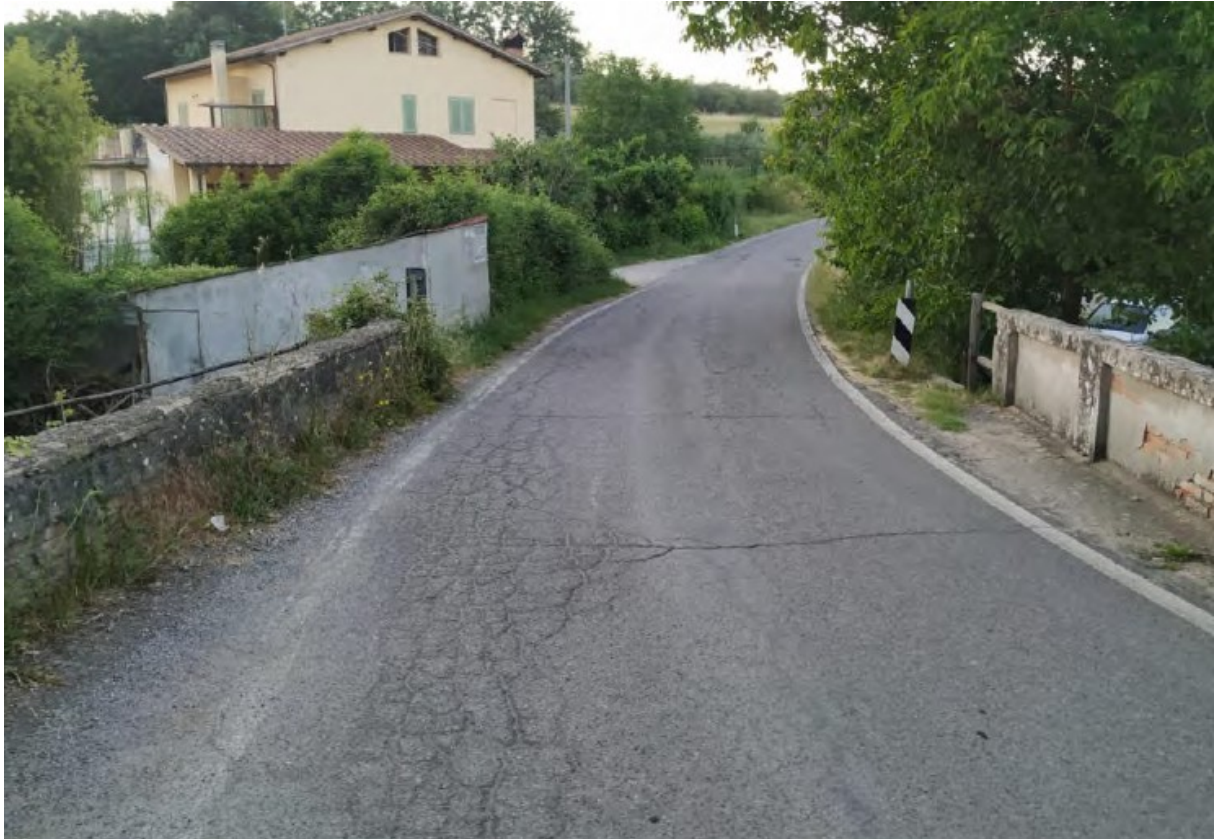
*Figura 21. FOTO 7 - Vista nord della strada superiore*

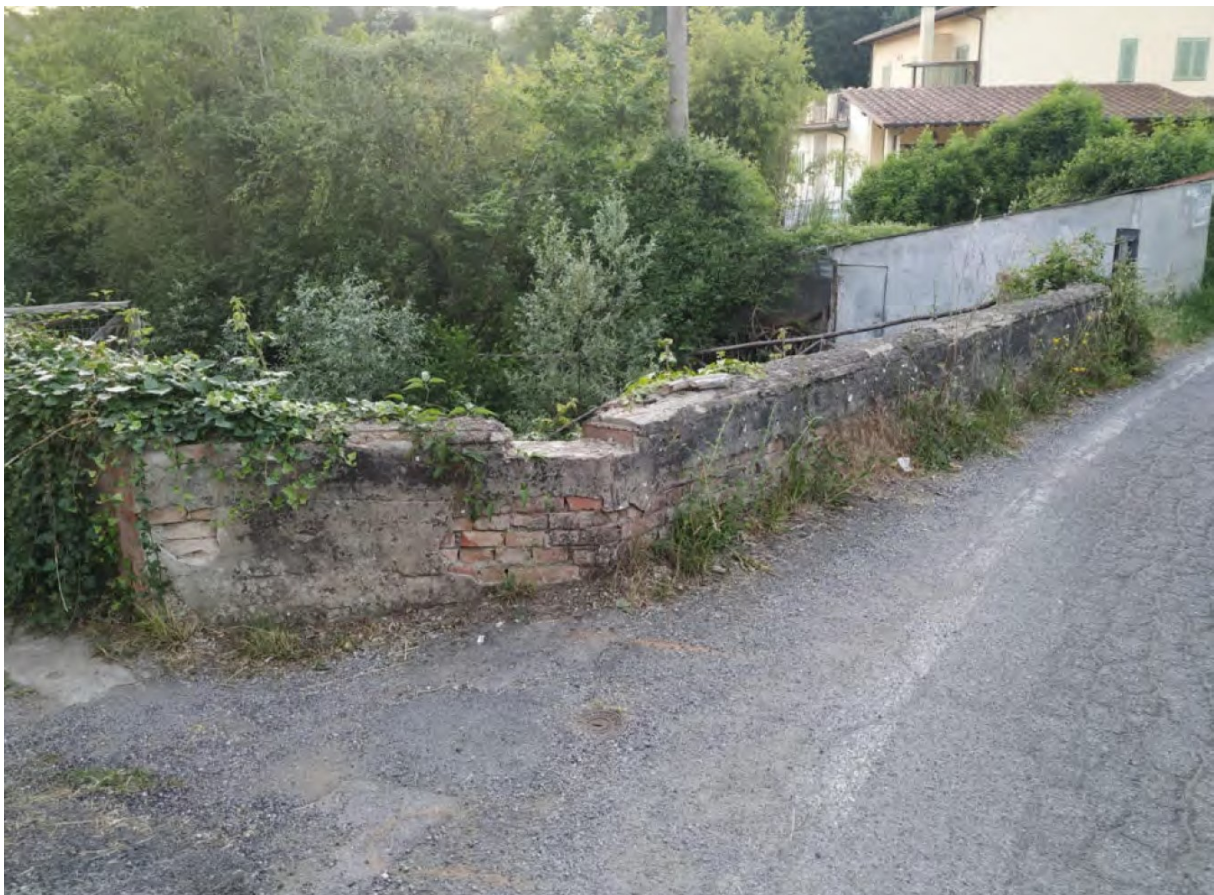
*Figura 22. FOTO 8 - Parapetto in mattoni pieni*

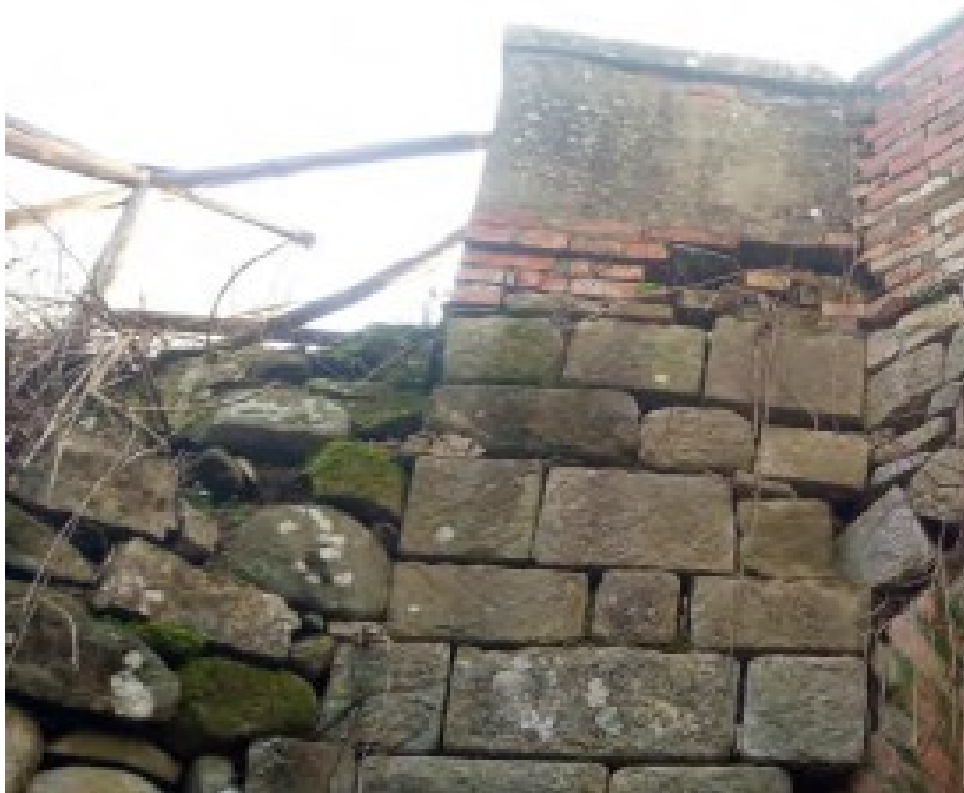
*Figura 23. FOTO 9 - Vista su allentamento maglia muraria dei muri d'ala*
