COMUNE DI CAVRIGLIA
PROVINCIA DI AREZZO

VARIANTE AL REGOLAMENTO URBANISTICO:
DEFINIZIONE AREA DI RIQUALIFICAZIONE E
RIFUNZIONALIZZAZIONE BELLOSGUARDO F1A2_P

località Bellosguardo

RELAZIONE IDRAULICA

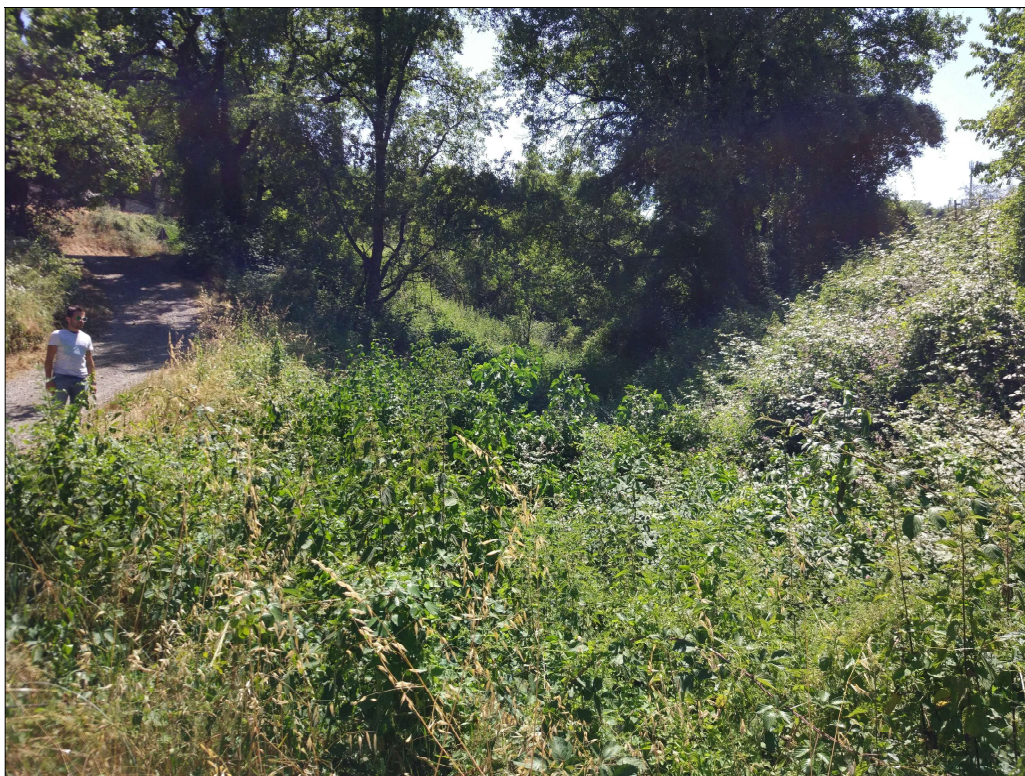
Fig. 5 – vista dal ponticello verso monte (in lato sulla sinistra il raccordo della stradella con la S.P. n. 14)

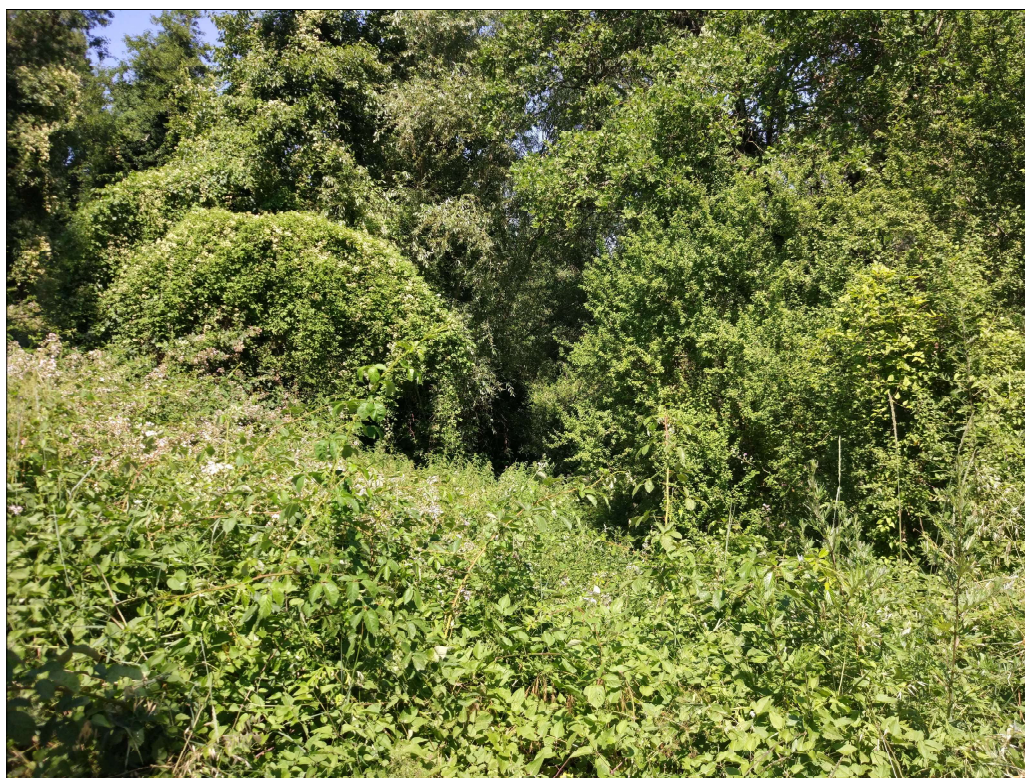
Fig. 6 – vista dal ponticello verso valle (il fosso risulta non visibile)

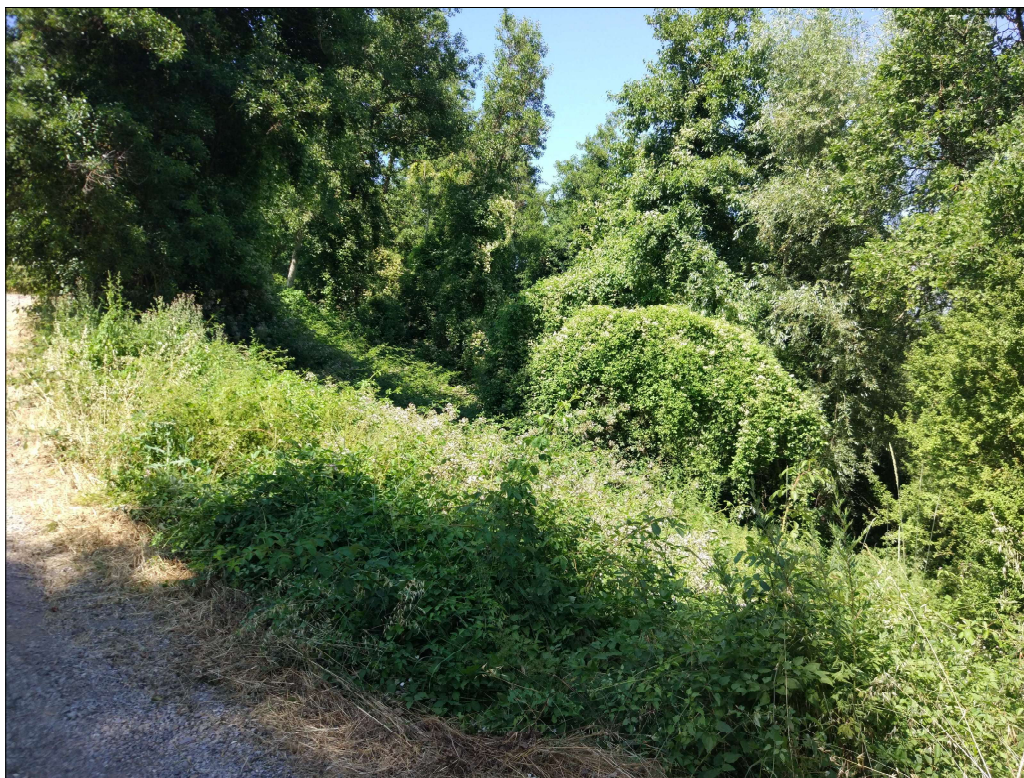
Fig. 7 – vista dalla stradella, oltrepassato il ponte, verso valle

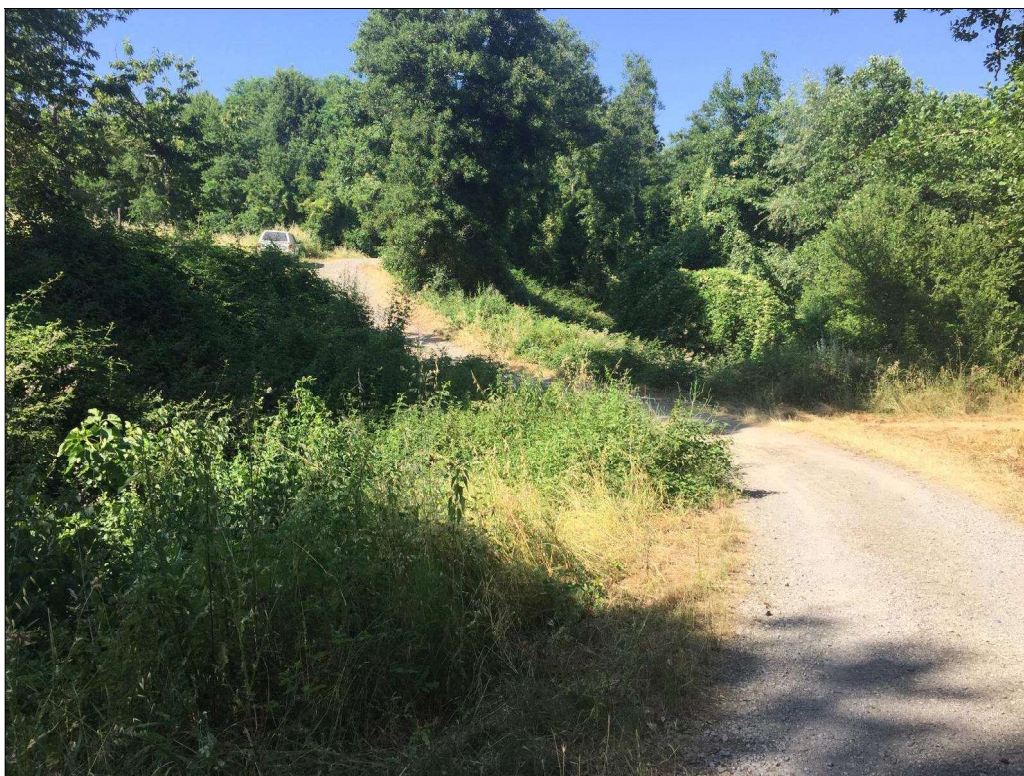
Fig. 8 – vista del ponte verso valle, provenendo dalla S.P. n.14

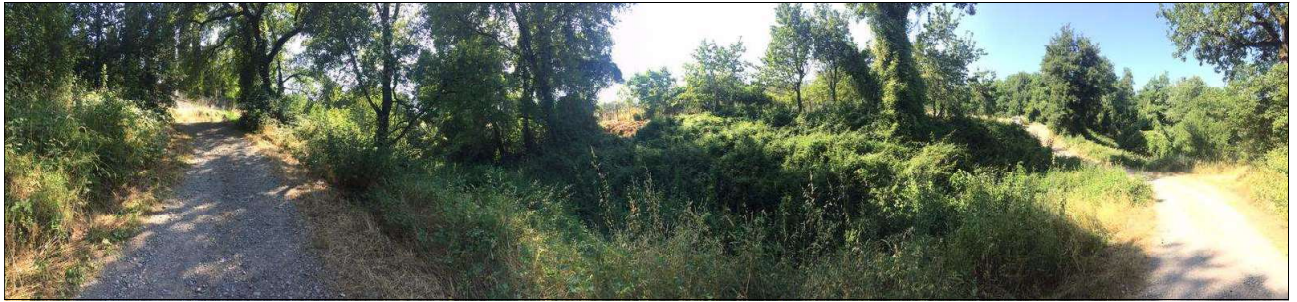
Fig. 9 – panoramica (a sinistra la stradella che scende dalla S.P. n. 14, a destra la stradella che risale dopo il ponte)

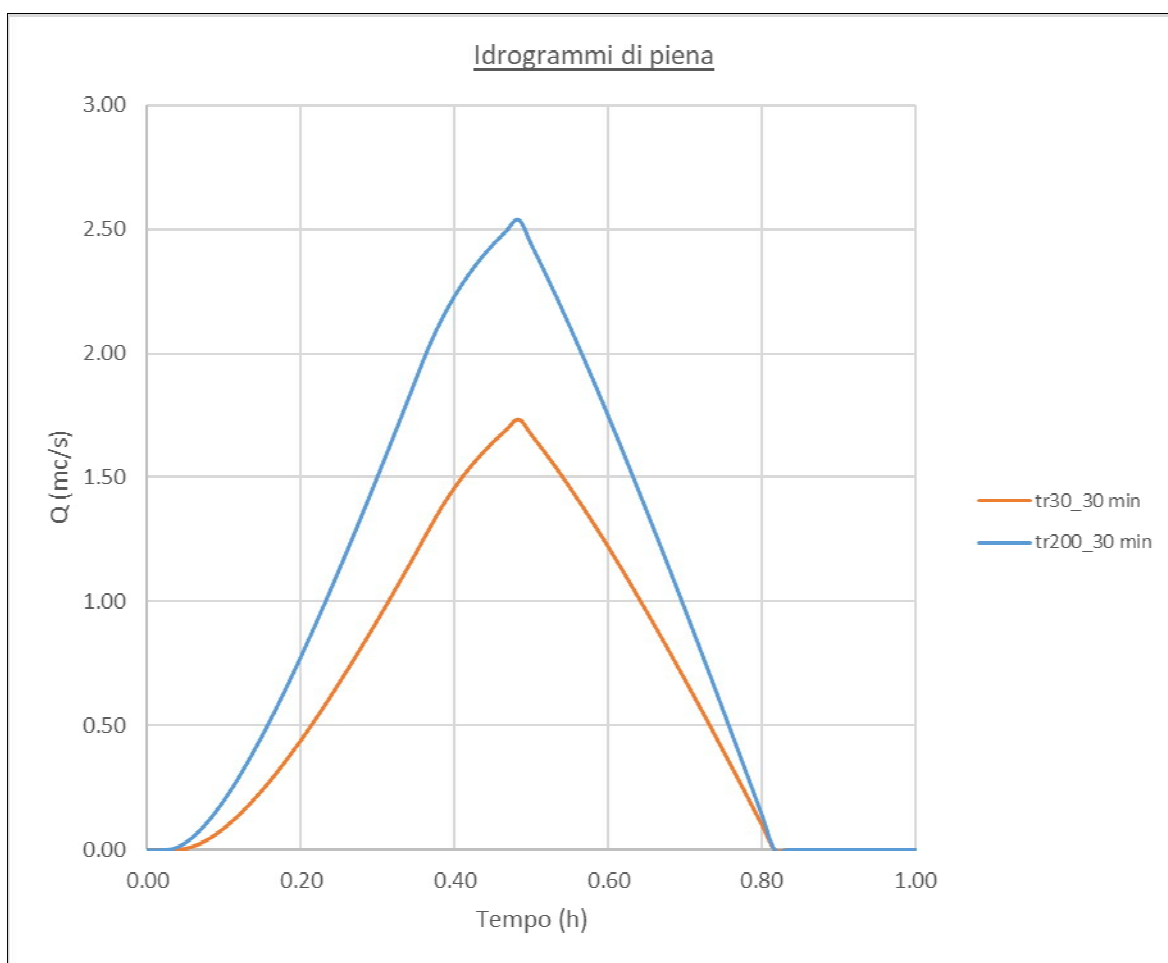
Gli idrogrammi di piena per il tempo di ritorno di 30 e 200 anni sono mostrati in **Fig. 13**; essi si riferiscono alla durata di precipitazione di 30 minuti, ovvero la durata che ne massimizza il picco.

Fig. 13 - idrogrammi di piena critici per TR30 e TR200

Ai fini della verifica di cui al successivo paragrafo sono stati semplicemente adottati i picchi di tali idrogrammi, che risultano pari a 1.73 mc/s per TR30 e 2.54 mc/s per TR200.
