**COMUNE di CAVRIGLIA**  
**(Provincia di Arezzo)**

APPROVAZIONE DEL PROGETTO DI RIGENERAZIONE CULTURALE, SOCIALE ED ECONOMICA DELL'ANTICO BORGO DI CASTELNUOVO IN AVANE, CAVRIGLIA, CON CONTESTUALE **VARIANTE AL REGOLAMENTO URBANISTICO VIGENTE** REDATTA AI SENSI DELLA L.R. 65/2014, CON LE MODALITÀ DI CUI ALLA L.R. 12/2022.“RIGENERAZIONE CULTURALE, SOCIALE ED ECONOMICA DELL'ANTICO BORGO DI CASTELNUOVO IN AVANE” (CUP: G37B220001180006), FINANZIATO DALL'UE NELL'AMBITO DEL PNRR MISSIONE 1, COMPONENTE 3, MISURA 2, INTERVENTO 2.1, LINEA A

**Integrazione alla relazione geologico tecnica di fattibilità**

**Giugno 2024**

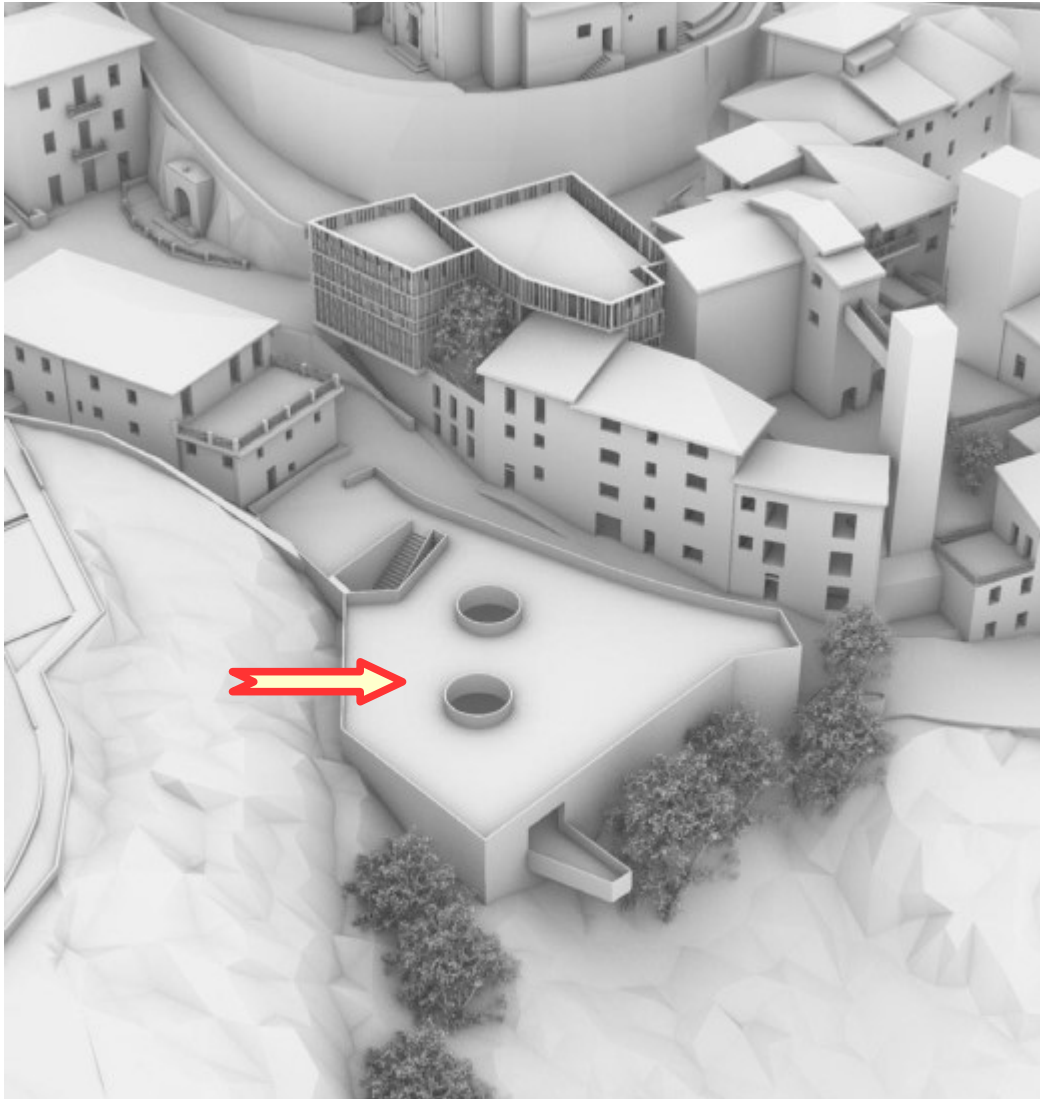
*Rappresentazione in tridimensionale dell'area di intervento*

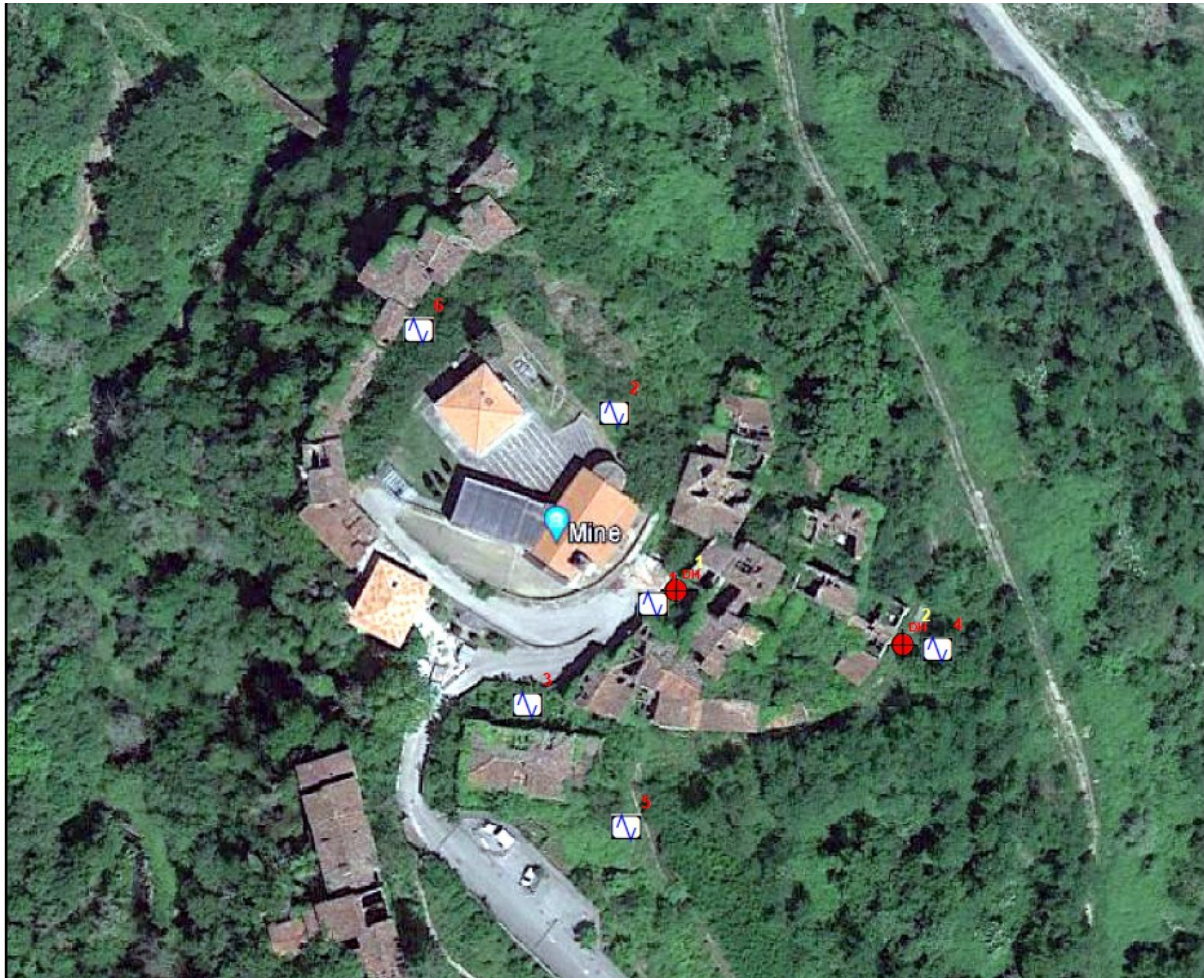
Prova sismica in foro Down-Hole  
*Ubicazione indagini geofisiche attive e passive 2023*

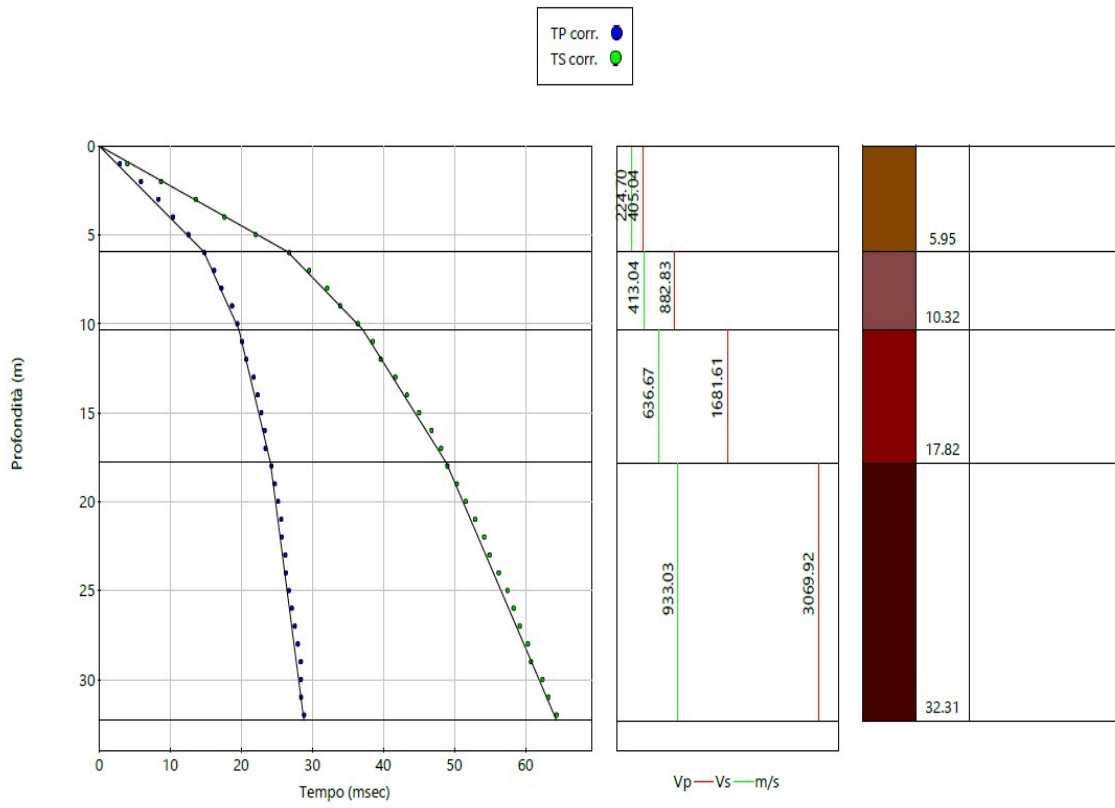
# DH4 - valle

Segue la stratigrafia relativa.

Appare evidente da quanto emerso dalle indagini che nella zona di monte dell'area analizzata sono presenti coltri di spessore maggiore (> 6.0 m), con caratteristiche geotecniche scadenti rispetto allo scenario di valle, dove la coltre mostra potenze appena superiori ai 4.0 m, ma condizioni geotecniche delle coperture migliori. E' da rilevare anche, sempre a monte, la presenza di arenarie fortemente alterate sottostanti alle coltri di detrito, con spessori di circa 12.0 m.

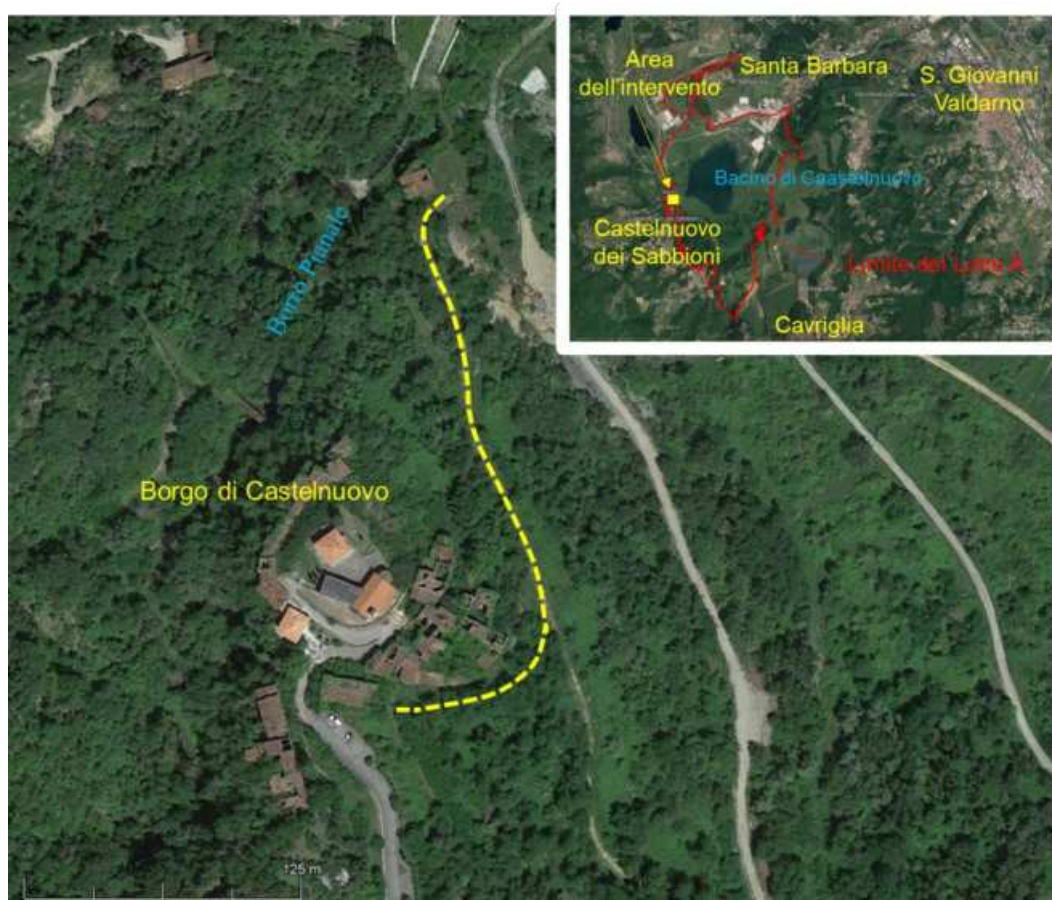
Figura 1 - Inquadramento geografico dell'intervento. In giallo il tracciato della strada di accesso al Vecchio Borgo di Castelnuovo.

Attualmente la strada consiste in una pista di servizio della miniera con fondo sterrato, avente larghezza di circa 3,5 m che corre a mezzacosta con pendenza media del 16,5%.

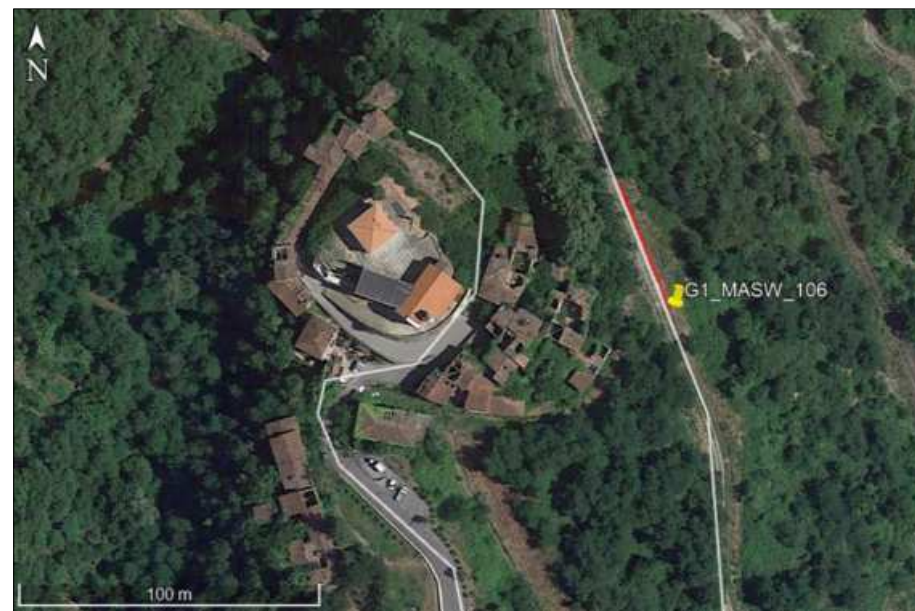
**PROFILO MASW**

Geofoni:	G1	G24
Latitudine :	43.545968	43.546374
Longitudine :	11.455292	11.455072
Lunghezza:	46 m	
Direzione:	SSE-NNW

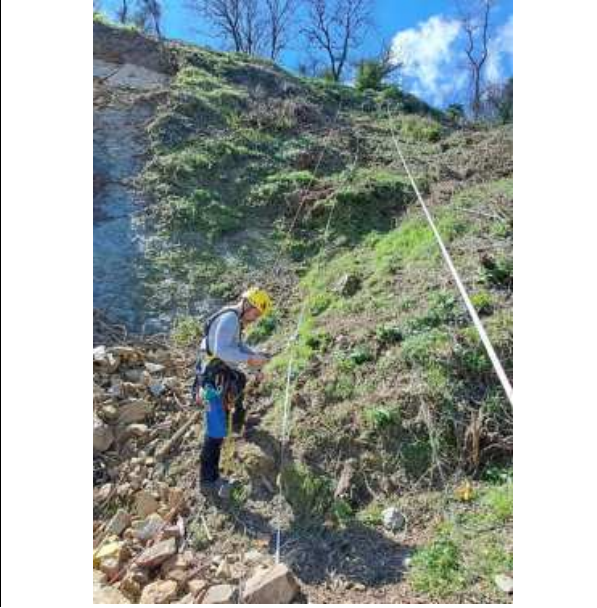
<b>SCHEDA MONOGRAFICA</b> <b>Sismica a rifrazione - Sism01</b>		
<b>COMMITTENTE:</b> Enel S.p.A. <b>CANTIERE:</b> Borgo Castelnuovo				
<b>Caratteristiche indagine Sismica a rifrazione</b>				
Strumento: Geode - Geometrics n° geofoni: 72 Tempo di acquisizione: 1s      Intervallo campionamento: 1 ms				
<b>Caratteristiche del rilievo plano-altimetrico</b>				
GPS Leica Viva GS15 in configurazione RTK con correzioni ottenute dalla rete fissa Italpos				
<b>PLANIMETRIA DI UBICAZIONE</b>		<b>RIPRESA FOTOGRAFICA</b>

Il profilo è stato eseguito all'interno dell'area Enel nei pressi di Borgo Castelnuovo.

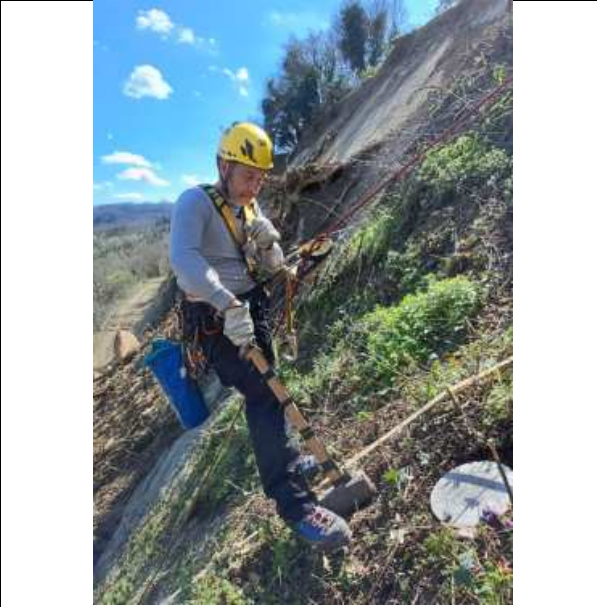
<b>SCHEDA MONOGRAFICA</b> <b>Sismica a rifrazione - Sism03</b>		
<b>COMMITTENTE:</b> Enel S.p.A. <b>CANTIERE:</b> Borgo Castelnuovo				
<b>Caratteristiche indagine Sismica a rifrazione</b> Strumento: Geode - Geometrics n° geofoni: 72 Tempo di acquisizione: 1 s      Intervallo campionamento: 1 ms				
<b>Caratteristiche del rilievo plano-altimetrico</b> GPS Leica Viva GS15 in configurazione RTK con correzioni ottenute dalla rete fissa Italpos				
<b>PLANIMETRIA DI UBICAZIONE</b>		<b>RIPRESA FOTOGRAFICA</b>

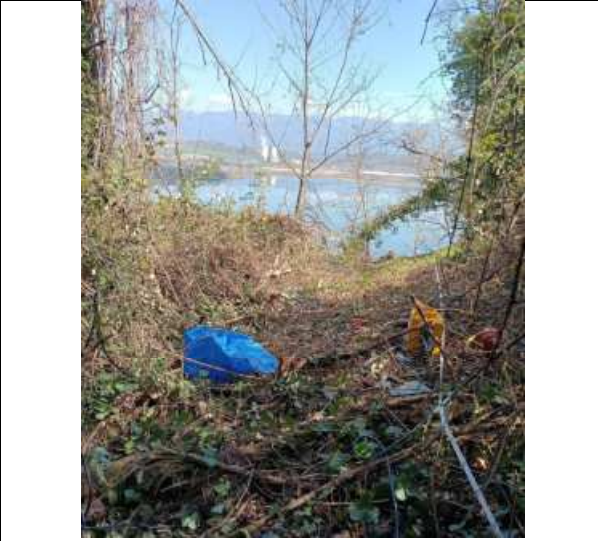
<b>SCHEDA MONOGRAFICA</b> <b>Sismica a rifrazione - Sism04</b>		
<b>COMMITTENTE:</b> Enel S.p.A. <b>CANTIERE:</b> Borgo Castelnuovo				
<b>Caratteristiche indagine Sismica a rifrazione</b> Strumento: Geode - Geometrics n° geofoni: 72 Tempo di acquisizione: 1 s      Intervallo campionamento: 1 ms				
<b>Caratteristiche del rilievo piano-altimetrico</b> GPS Leica Viva GS15 in configurazione RTK con correzioni ottenute dalla rete fissa Italpos				
<b>PLANIMETRIA DI UBICAZIONE</b>		<b>RIPRESA FOTOGRAFICA</b>

Il profilo è stato eseguito all'interno dell'area Enel nei pressi di Borgo Castelnuovo.
