Rigenerazione culturale, sociale ed economica dell'antico Borgo di Castelnuovo in Avane

ACDC-AVANE CENTRALE CREATIVA (CUP: G37B22000180006)  
PFTE art 23 comma 5 bis, 6 D.Lgs 50/2016

PFTE-SF-G-5.6-R\_1

ANALISI DEL DEGRADO FISICO, MATERICO E STRUTTURALE ED  
ELEMENTI ARCHITETTONICI PREESISTENTI

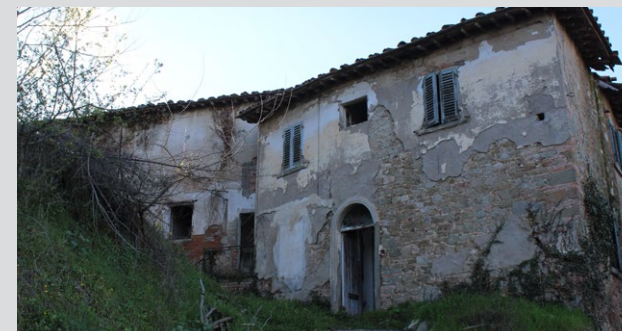
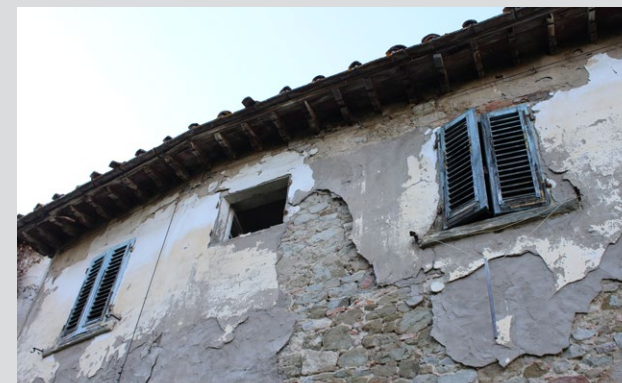
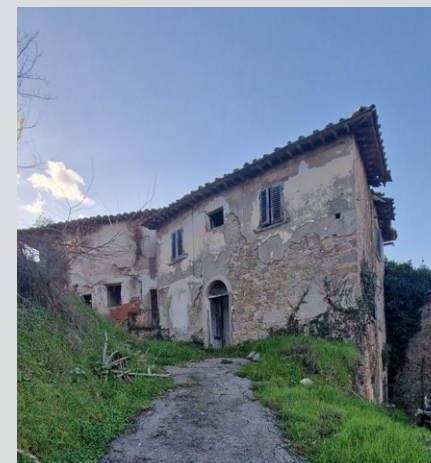
Stato di fatto

L'edificio appartenente all'isolato 2, identificato con il codice 2L si presenta privo dell'intonaco esterno e infestato dalla vegetazione, con parti della copertura crollata. Il paramento murario è in pietrame misto con rinforzi in laterizio in corrispondenza del cantonale.

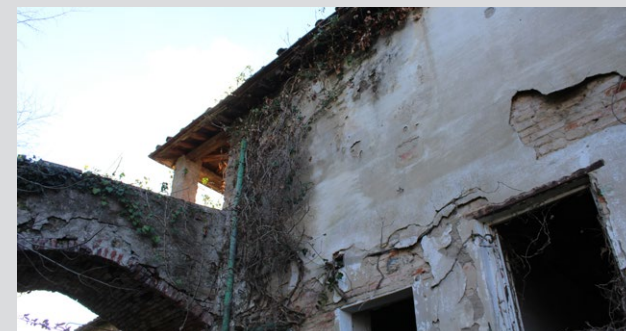
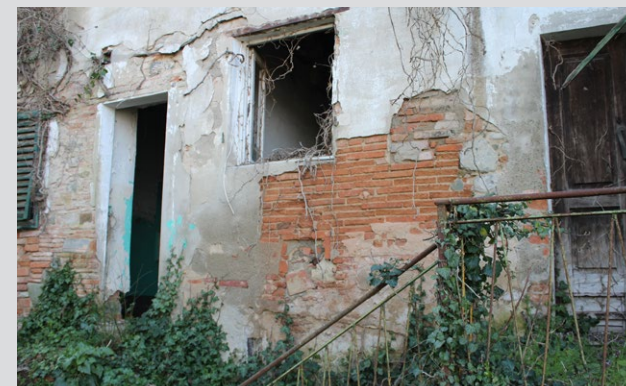
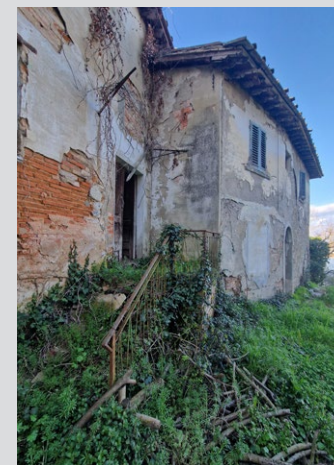
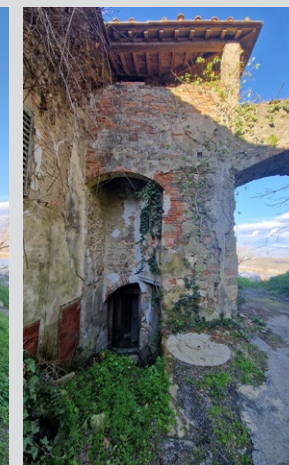
Stato di fatto

L'edificio appartenente all'isolato 2, identificato con il codice 2H si presenta privo dell'intonaco esterno e delle chiusure verticali. Rimane traccia della scala di ingresso e del caratteristico passaggio ad arco. La struttura portante è una muratura in laterizio con copertura lignea.

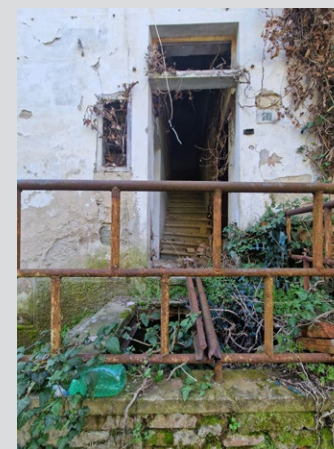
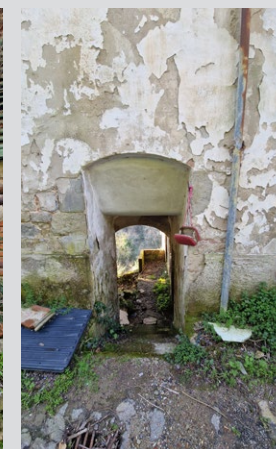
*Stato di fatto*

L'edificio appartenente all'isolato 2, identificato con il codice 2G mantiene l'intonacatura esterna seppure caratterizzato dall'esfoliazione dell'intonaco esterno .

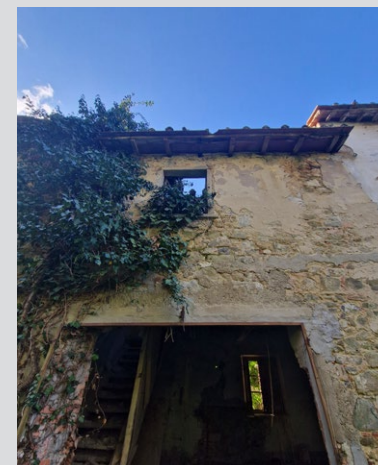
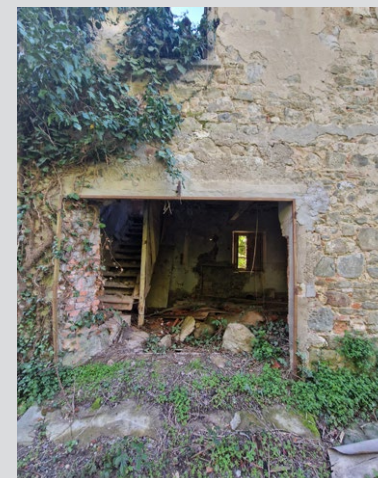
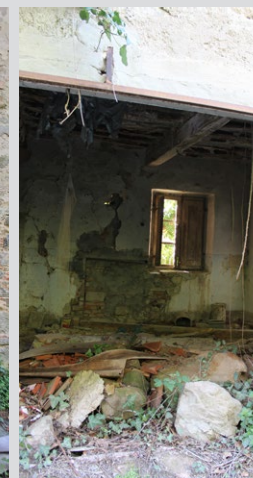
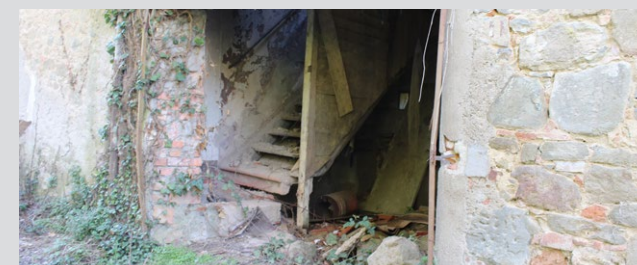
*Stato di fatto*

L'edificio appartenente all'isolato 2, identificato con il codice 2F è caratterizzato dalla mancanza per la parte inferiore e distacco dell'intonaco e dal crollo della copertura, nonché dalla vegetazione infestante che interessa la facciata. La tessitura muraria è caratterizzata da pietrame misto. L'interno è caratterizzato da crolli mentre rimane ancora visibile il solaio ligneo interno.

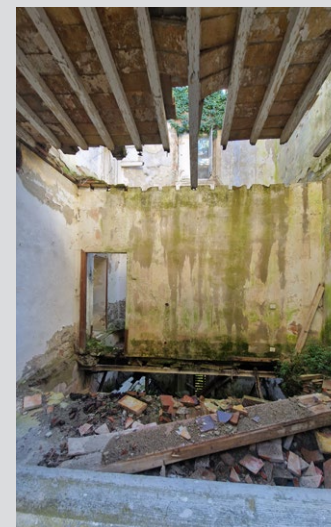
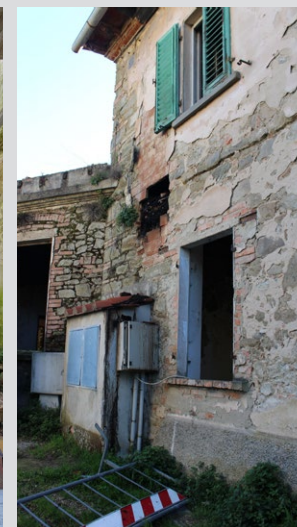
Stato di fatto

L'edificio appartenente all'isolato 2, identificato con il codice 2C è caratterizzato da distacco di alcune porzioni di intonaco di intonaco, il crollo della copertura e dei solai interni, e patina biologica che interessa i muri interni. La tessitura muraria che traspare è caratterizzata da pietrame misto, in cui sono evidenti inserzioni in laterizio in mattoni e blocchi.

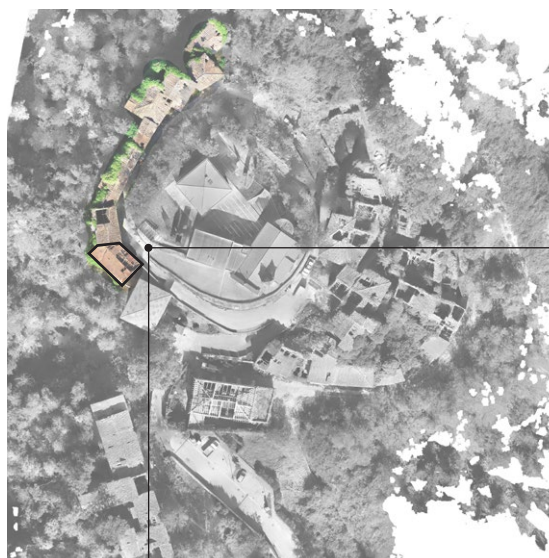
Isolato 2  
Edif. 2B

L'edificio appartenente all'isolato 2, identificato con il codice 2B è caratterizzato da mancanza di intonaco per quasi la totalità della sua superficie esterna. La muratura in pietrame vede rinforzi in laterizio ai cantonali e in corrispondenza degli architrave. E' presente una fascia basamentale su cui si attestano efflorescenze, vegetazione e patina biologica. La copertura è completamente crollata così come la tettoia esterna verso est e la scala originaria

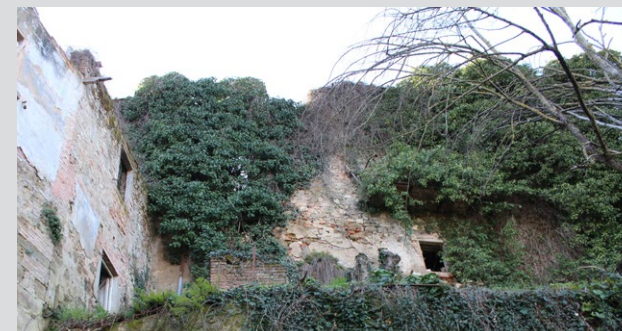
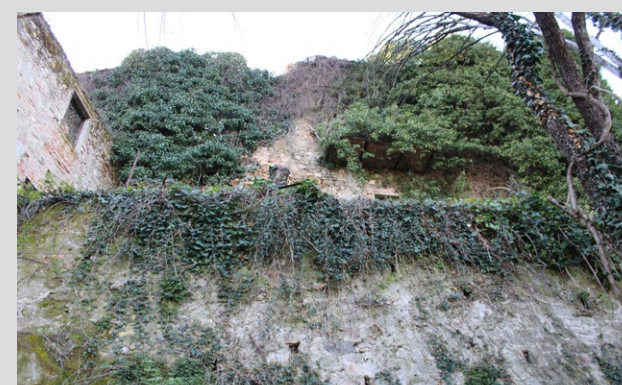
Stato di fatto

L'edificio appartenente all'isolato 5, identificato con il codice 5P è caratterizzato da crolli generalizzati e una vegetazione infestante

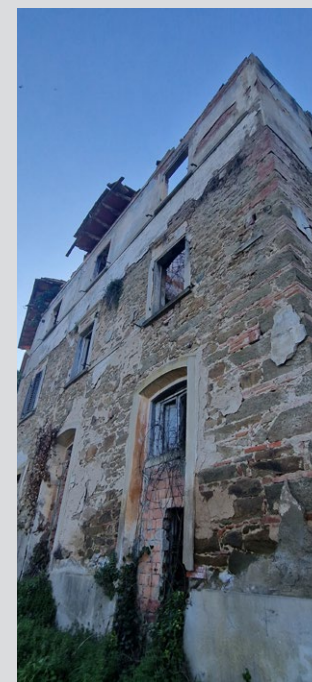
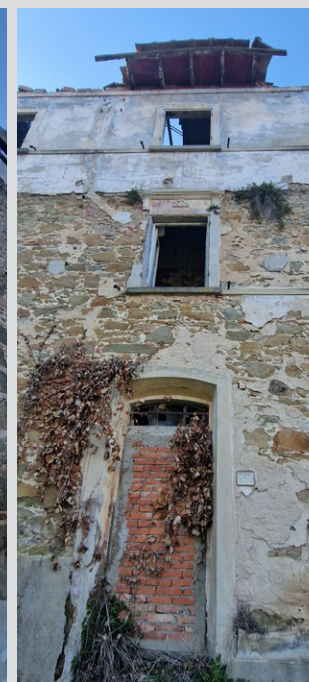
Stato di fatto

L'edificio appartenente all'isolato 5, identificato con il codice 5M è caratterizzato dalla mancanza dell'intonaco in corrispondenza dei primi due piani, mentre rimane all'ultimo piano caratterizzato da efflorescenze e deposito superficiale. La copertura è crollata.

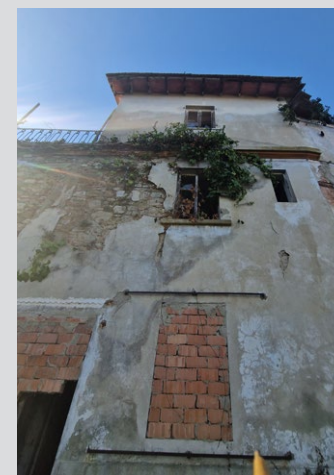
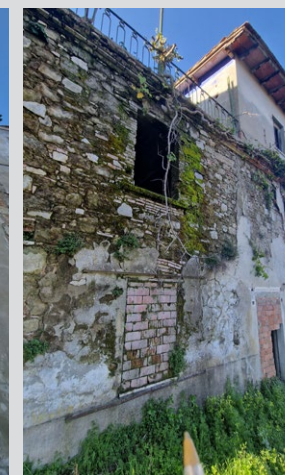
Stato di fatto

L'edificio appartenente all'isolato 5, identificato con il codice 5L è caratterizzato dalla mancanza dell'intonaco in alcune porzioni, soprattutto nella facciata corrispondente al blocco con terrazzo sommitale, mentre le porzioni che rimangono sono caratterizzate da efflorescenze e deposito superficiale. La muratura è in pietrame misto. E' presente una patina biologica diffusa ed efflorescenza anche in corrispondenza della parte basamentale. Sono ancora presenti la copertura e il parapetto metallico della terrazza.

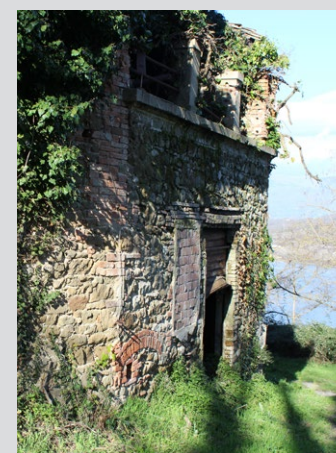
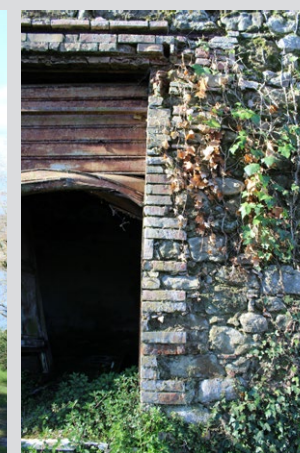
Stato di fatto

L'edificio appartenente all'isolato 5, identificato con il codice 5H è caratterizzato dalla mancanza dell'intonaco soprattutto in corrispondenza del piano terra e piano primo, mentre le porzioni che rimangono sono caratterizzate da efflorescenze e deposito superficiale. Il volume sormontato dalla terrazza risulta in pietrame, mentre la parte a più piani in muratura in laterizio.

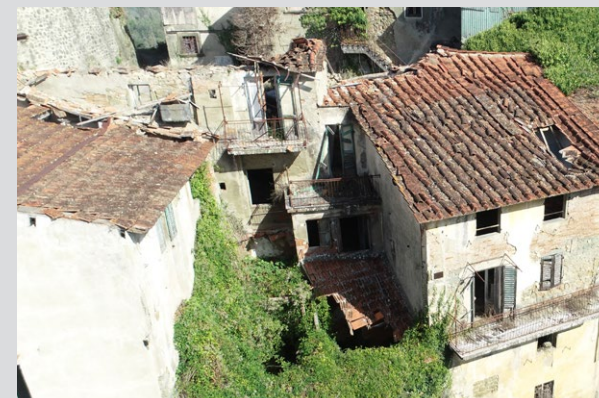
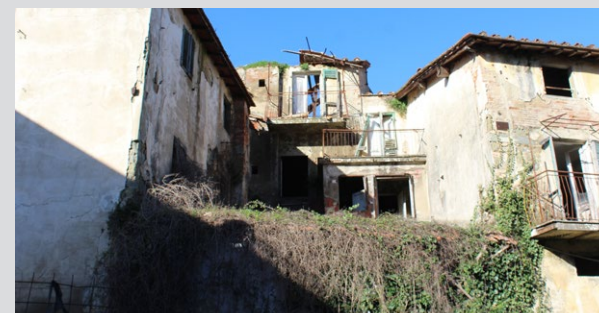
*Stato di fatto*

L'edificio appartenente all'isolato 5, identificato con il codice 5E è caratterizzato dal crollo completo della copertura e delle strutture interne. Rimane in piedi il muro perimetrale che costituisce la cortina continua caratterizzato da un'infestante vegetazione.

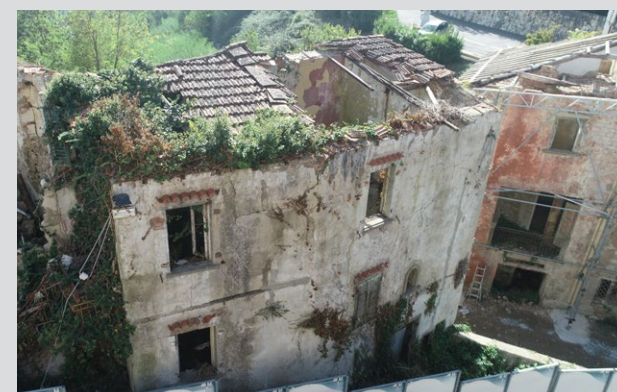
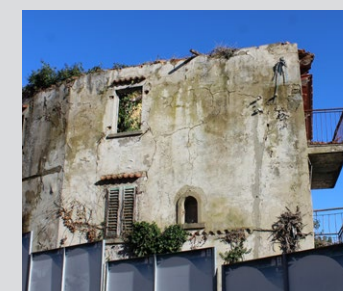
Stato di fatto

L'edificio appartenente all'isolato 5, identificato con il codice 5D è caratterizzato dal crollo quasi completo della copertura. I muri perimetrali mantengono l'intonaco esterno caratterizzato da patina ed efflorescenza, su cui permangono elementi caratteristici come nicchie e laterizi inseriti nelle murature a sormontare le finestre.

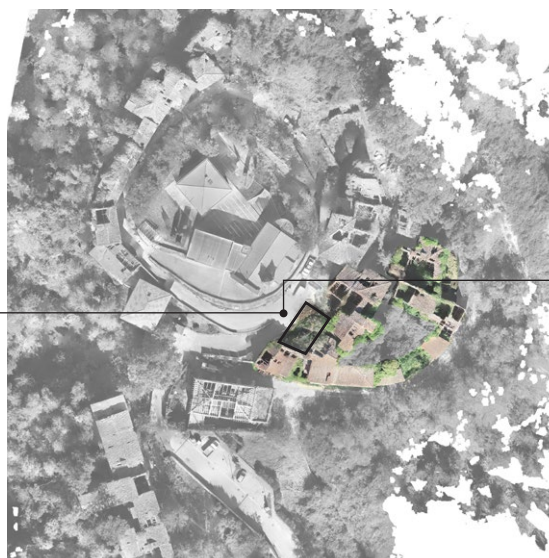
Isolato 5  
Edif. 5C

L'edificio appartenente all'isolato 5, identificato con il codice 5C risulta completamente crollato.

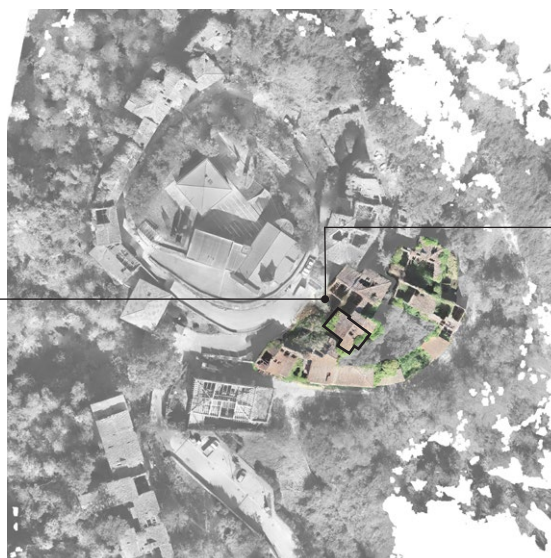
Isolato 5  
Edif. 5B

L'edificio appartenente all'isolato 5, identificato con il codice 5B è interessato dal crollo della copertura e da un degrado generalizzato delle strutture. Risultano leggibili le aperture con elementi di dettaglio, come il portale in pietra ad arco. All'interno si è attestata un vegetazione infestante.

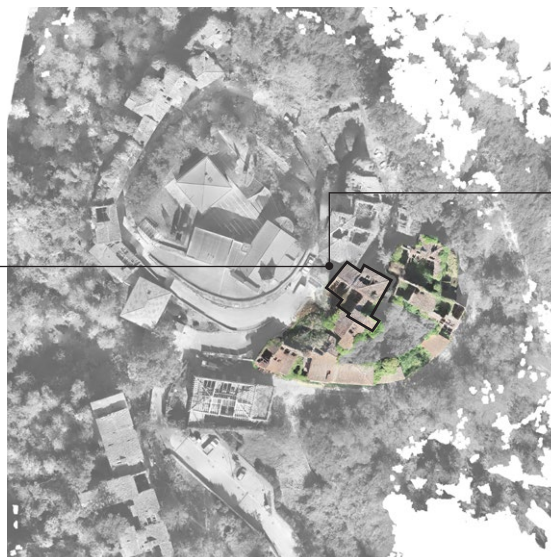
**Isolato 5**  
**Edif. 5A**

L'edificio appartenente all'isolato 5, identificato con il codice 5A è interessato dal crollo parziale della copertura e delle strutture interne. I muri perimetrali, soprattutto quello adiacente all'asilo, sono interessati da alcuni cinematismi. La vegetazione infestante e la mancanza dell'intonaco caratterizzano le facciate verso il borgo, mentre quelle interne nella corte rimangono prive di intonaco.

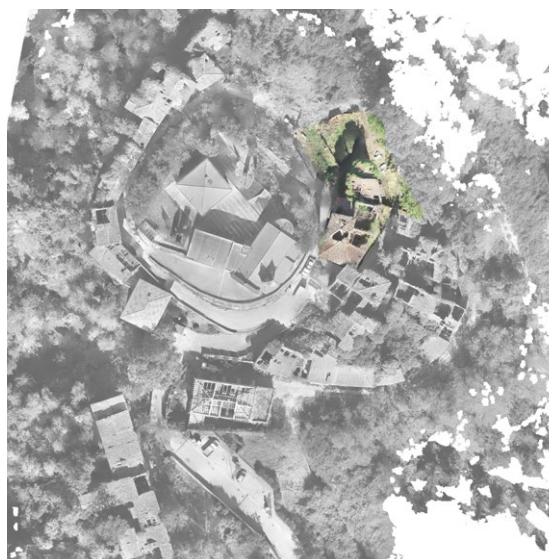
Isolato 4  
Edif. 4

L'edificio denominato Ex Asilo è interessato dal crollo parziale della copertura e delle strutture interne. E' stata prevista un'attività diagnostica di dettaglio per poter analizzare lo stato dell'immobile e anche la geometria della sua organizzazione strutturale.
